# Monitoramento Qualiquantitativo Trimestral CAMPANHA 5

23006-ATV4-P4.5-00-01

Contratação de empresa para prestação de serviços de operação e manutenção da rede hidrometeorológica selecionada para o Programa MONITORAR CEIVAP (RJ)

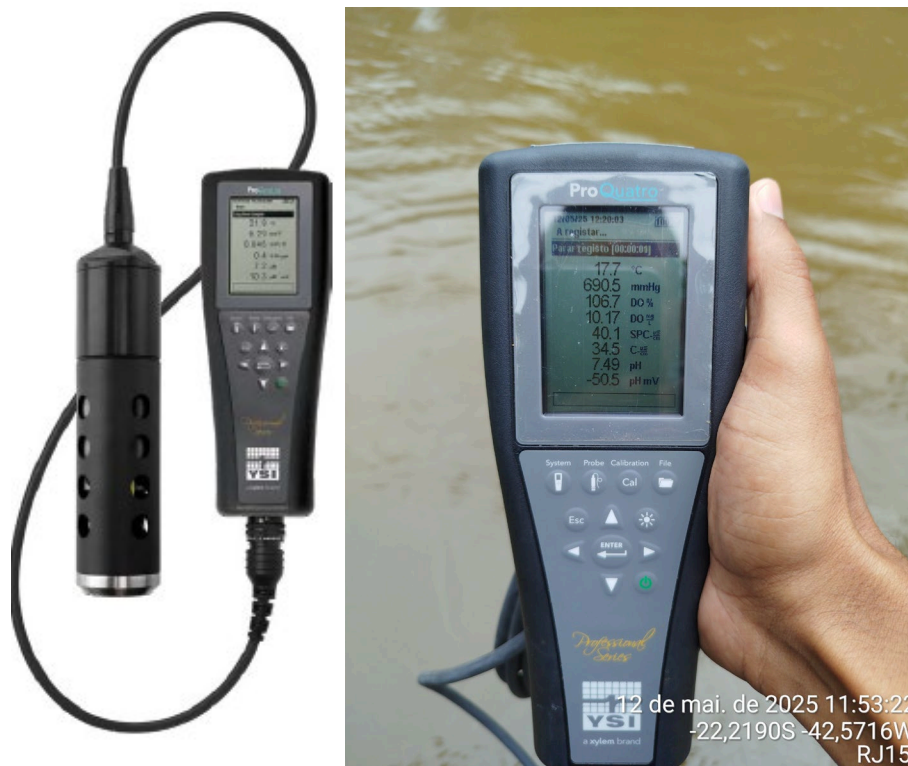
Para a medição foi utilizada a sonda multiparamétrica modelo ProQuatro fornecida pela empresa *Clean Environment Brasil*. Todos os parâmetros foram calibrados antes do início da campanha pela empresa Evagon, conforme comprovante em anexo. A **Figura 3.3** a seguir apresenta o modelo da sonda utilizada e registros de campo.

Figura 3.5 Sonda multiparamétrica modelo ProQuatro.

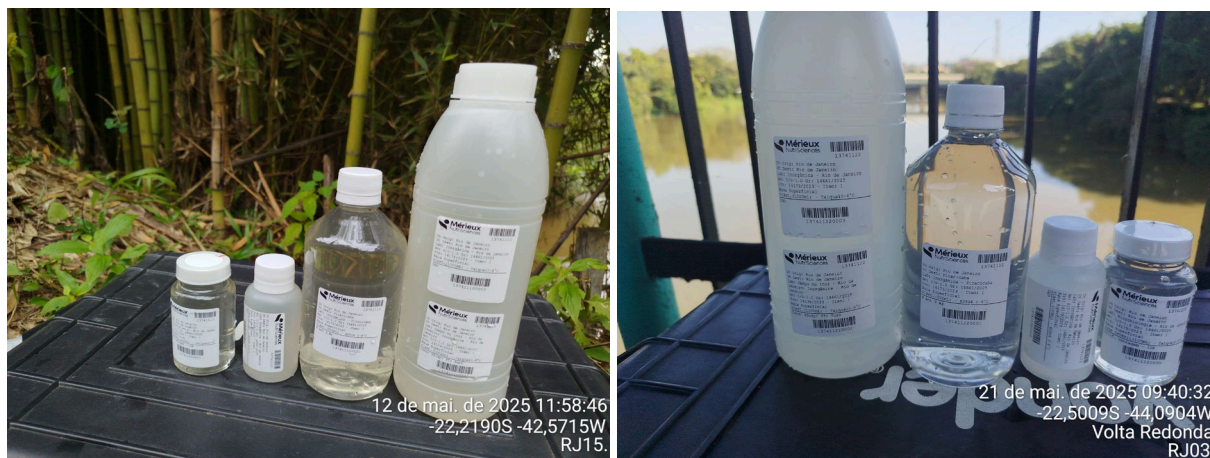
acesso ao centro do rio, foi realizada a coleta na margem. As figuras a seguir apresentam o registro das coletas realizadas em campo.

Figura 3.6. Coletas de água em campo.

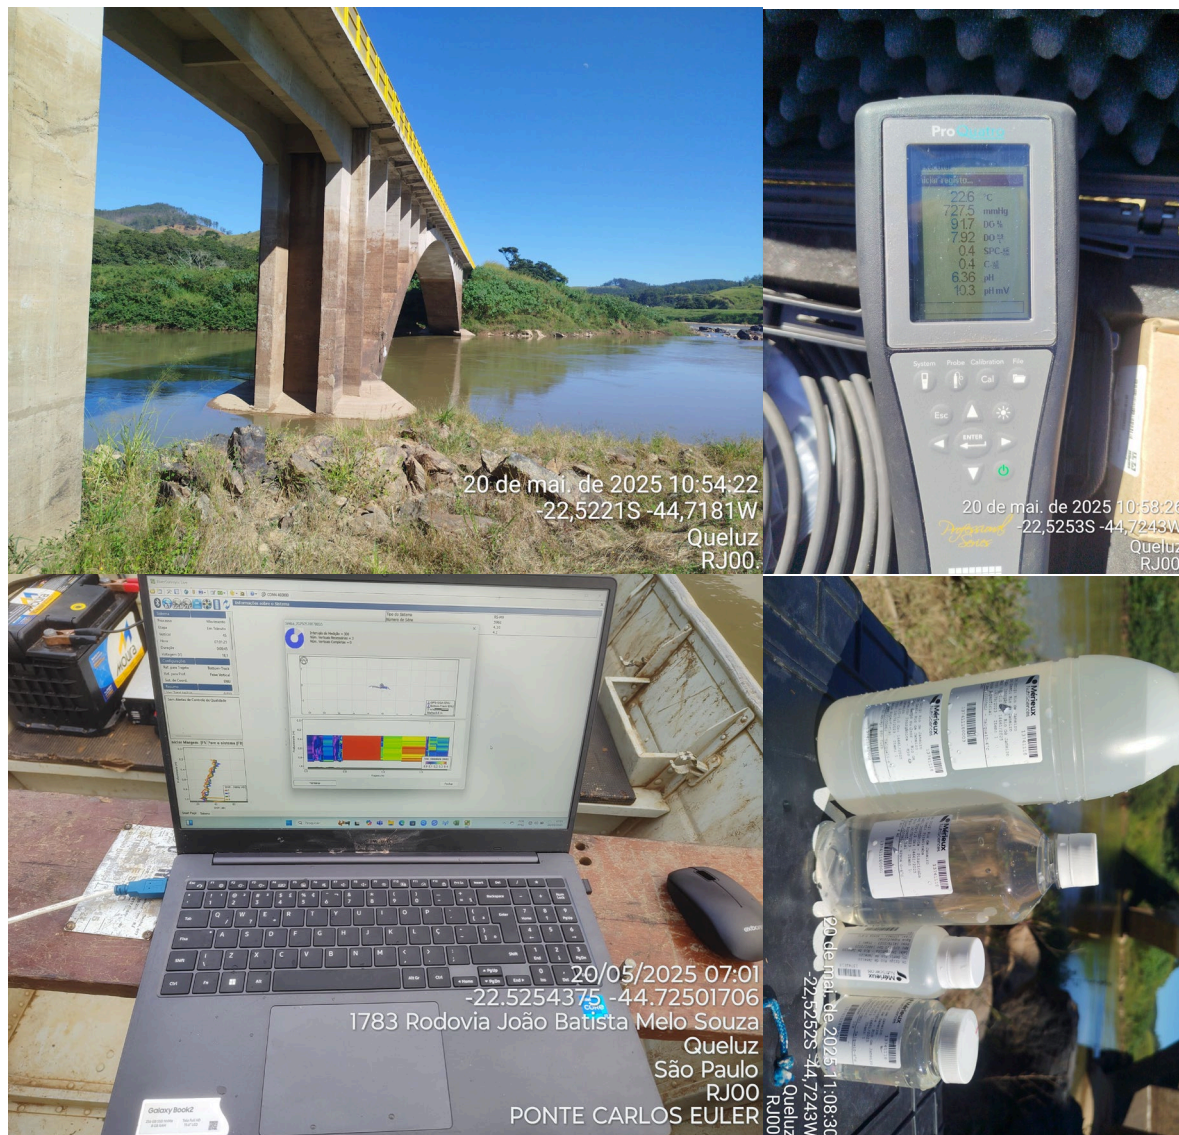
O ponto de monitoramento RJ00 - Ponte Carlos Euler, localizado no rio Paraíba do Sul, situa-se no município de Queluz/SP. Em 20 de maio de 2025, foram realizadas a medição de vazão, a avaliação de parâmetros de qualidade da água e a coleta de amostras de água nesse local, conforme ilustrado na **Figura 4.1**.

Figura 4.1. Registros fotográficos do ponto RJ00 - Ponte Carlos Euler, destacando a seção de medição, a medição de vazão e de parâmetros de qualidade da água, e a coleta de amostras de água.

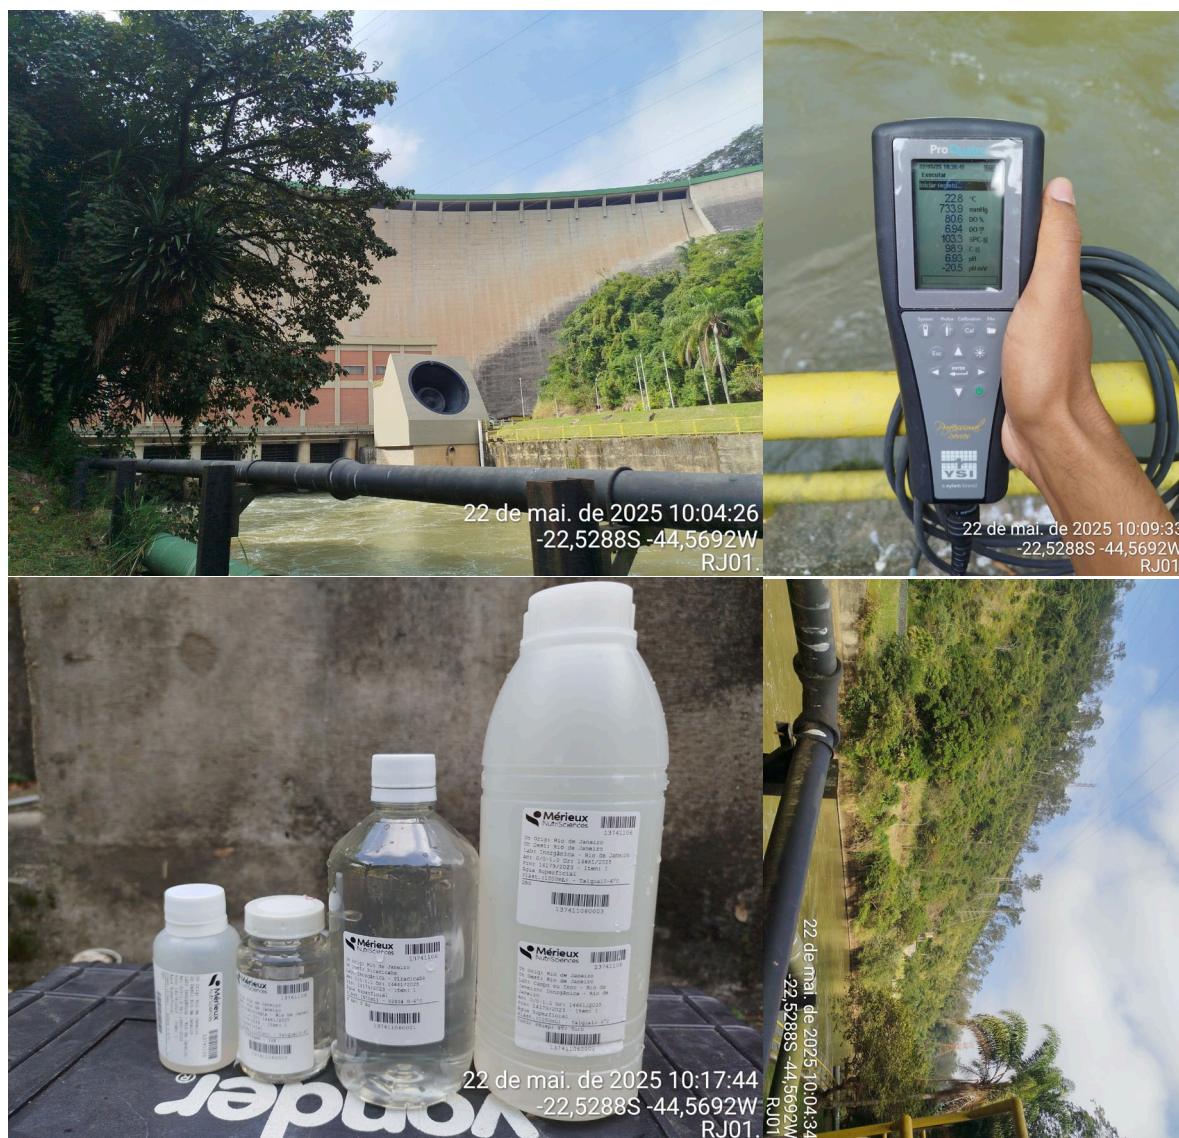
O ponto de monitoramento RJ01 - Usina do Funil, localizado no rio Paraíba do Sul, situa-se no município de Itatiaia/RJ. Em 22 de maio de 2025, foram realizadas a avaliação de parâmetros de qualidade da água e a coleta de amostras de água nesse local, conforme ilustrado na **Figura 4.3**.

Figura 4.3. Registros fotográficos do ponto RJ01 - Usina do Funil, destacando a medição de parâmetros de qualidade da água, e a coleta de amostras de água

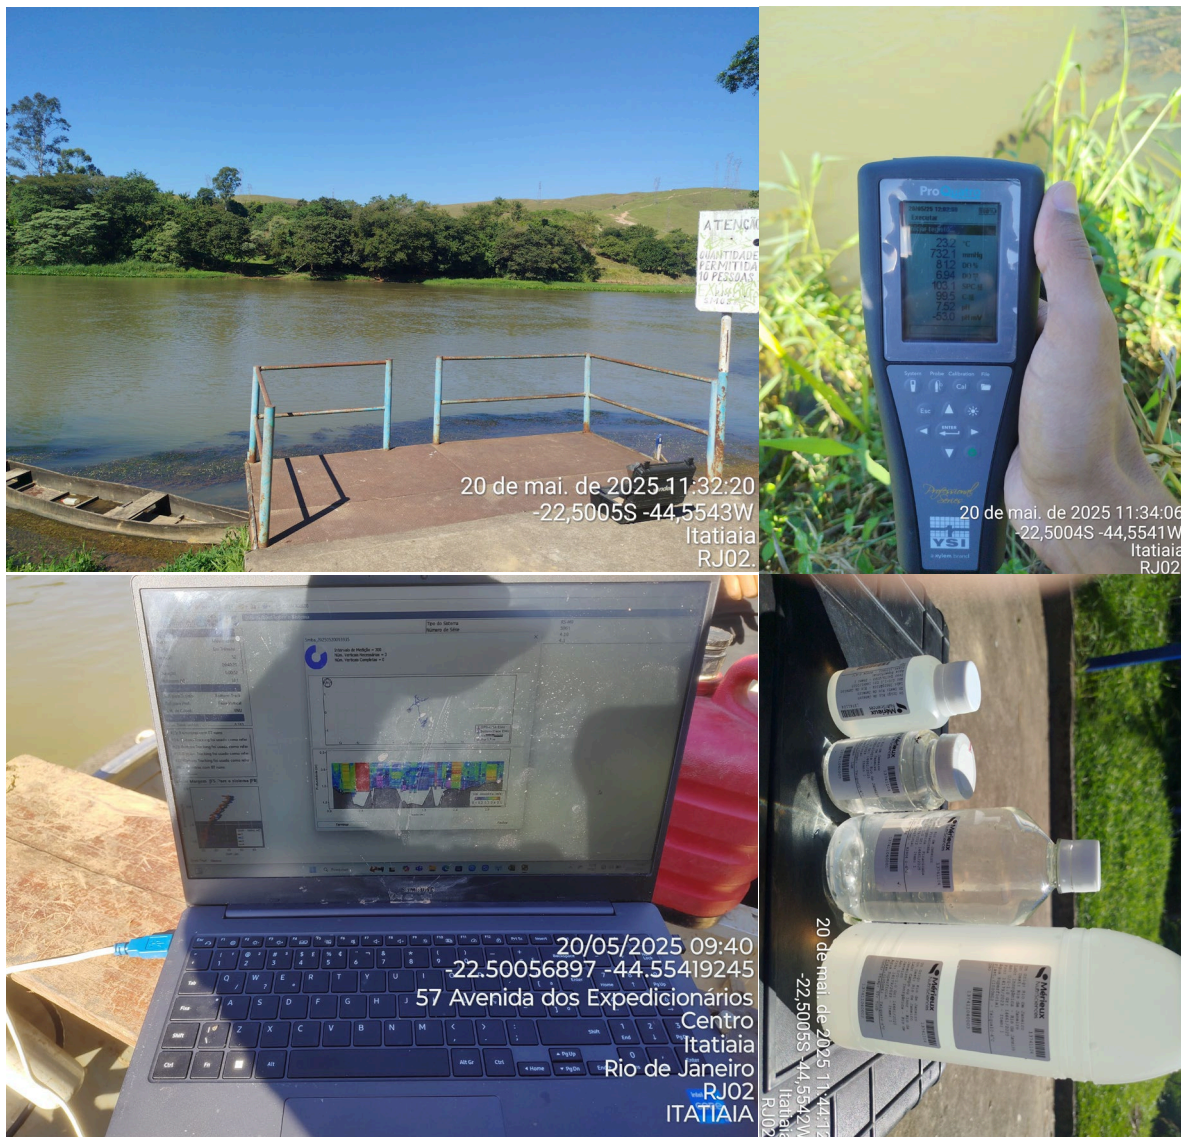
O ponto de monitoramento RJ02 - Itatiaia, localizado no rio Paraíba do Sul, situa-se no município de Itatiaia/RJ. Em 20 de maio de 2025, foram realizadas a medição de vazão, a avaliação de parâmetros de qualidade da água e a coleta de amostras de água nesse local, conforme ilustrado na **Figura 4.4**.

Figura 4.4. Registros fotográficos do ponto RJ02 - Itatiaia, destacando a seção de medição, a medição de vazão e de parâmetros de qualidade da água, e a coleta de amostras de água.

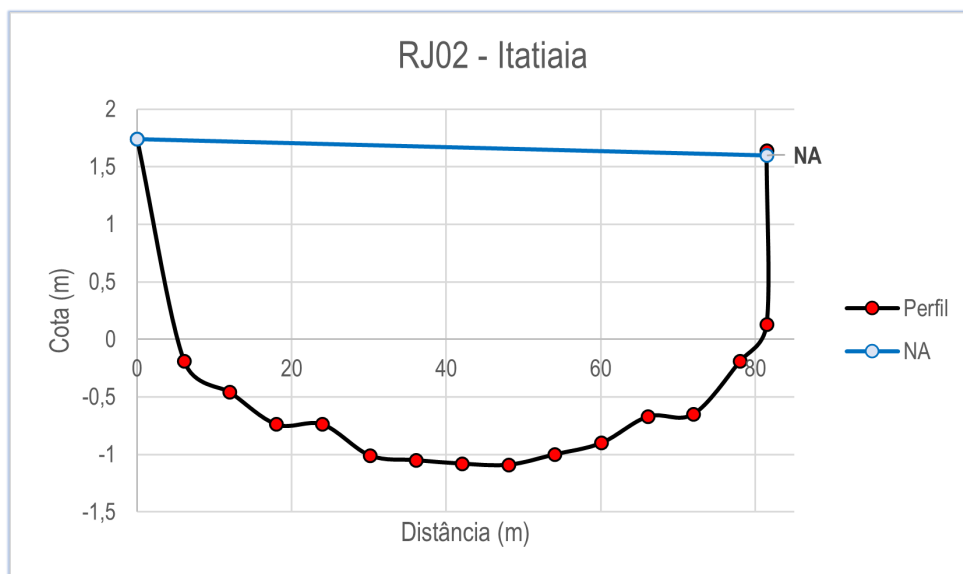
A medição de vazão foi realizada utilizando ADCP, resultando em uma descarga líquida de **134,641 m³/s**, com uma profundidade média de **2,11 metros** na seção de medição. A **Figura 4.5** apresenta o perfil batimétrico da seção medida.

Figura 4.5. Perfil batimétrico da seção de medição do ponto RJ02 - Itatiaia.

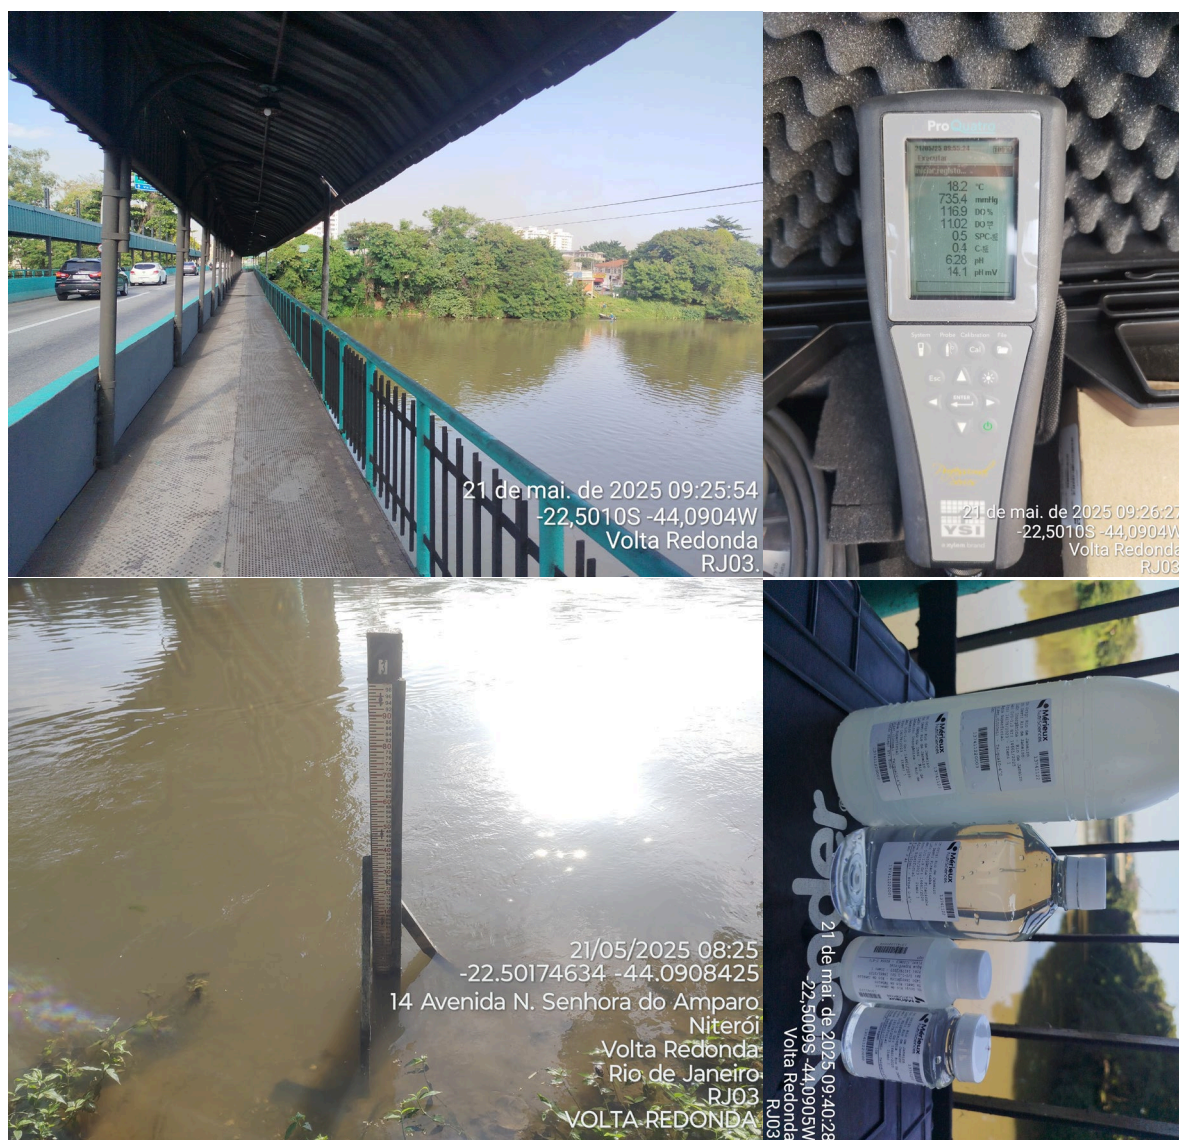
O ponto de monitoramento RJ03 - Volta Redonda, localizado no rio Paraíba do Sul, situa-se no município de Volta Redonda/RJ. Em 21 de maio de 2025, foram realizadas a medição de vazão, a avaliação de parâmetros de qualidade da água e a coleta de amostras de água nesse local, conforme ilustrado na **Figura 4.6**.

Figura 4.6. Registros fotográficos do ponto RJ03 - Volta Redonda, destacando a seção de medição, a medição de vazão e de parâmetros de qualidade da água, e a coleta de amostras de água.

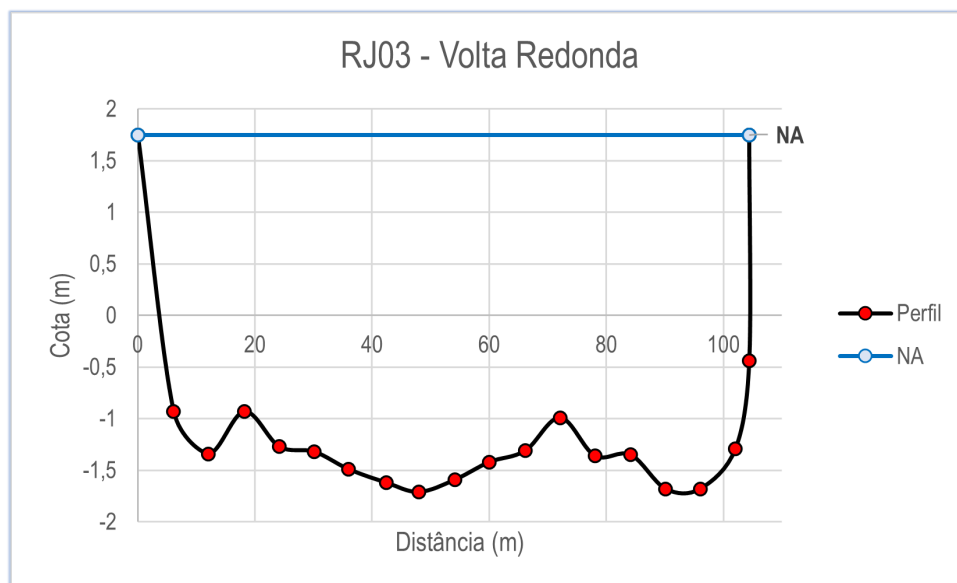
A medição de vazão foi realizada utilizando ADCP, resultando em uma descarga líquida de **204,346 m³/s**, com uma profundidade média de **2,93 metros** na seção de medição. A **Figura 4.7** apresenta o perfil batimétrico da seção medida.

Figura 4.7. Perfil batimétrico da seção de medição do ponto RJ03 - Volta Redonda.

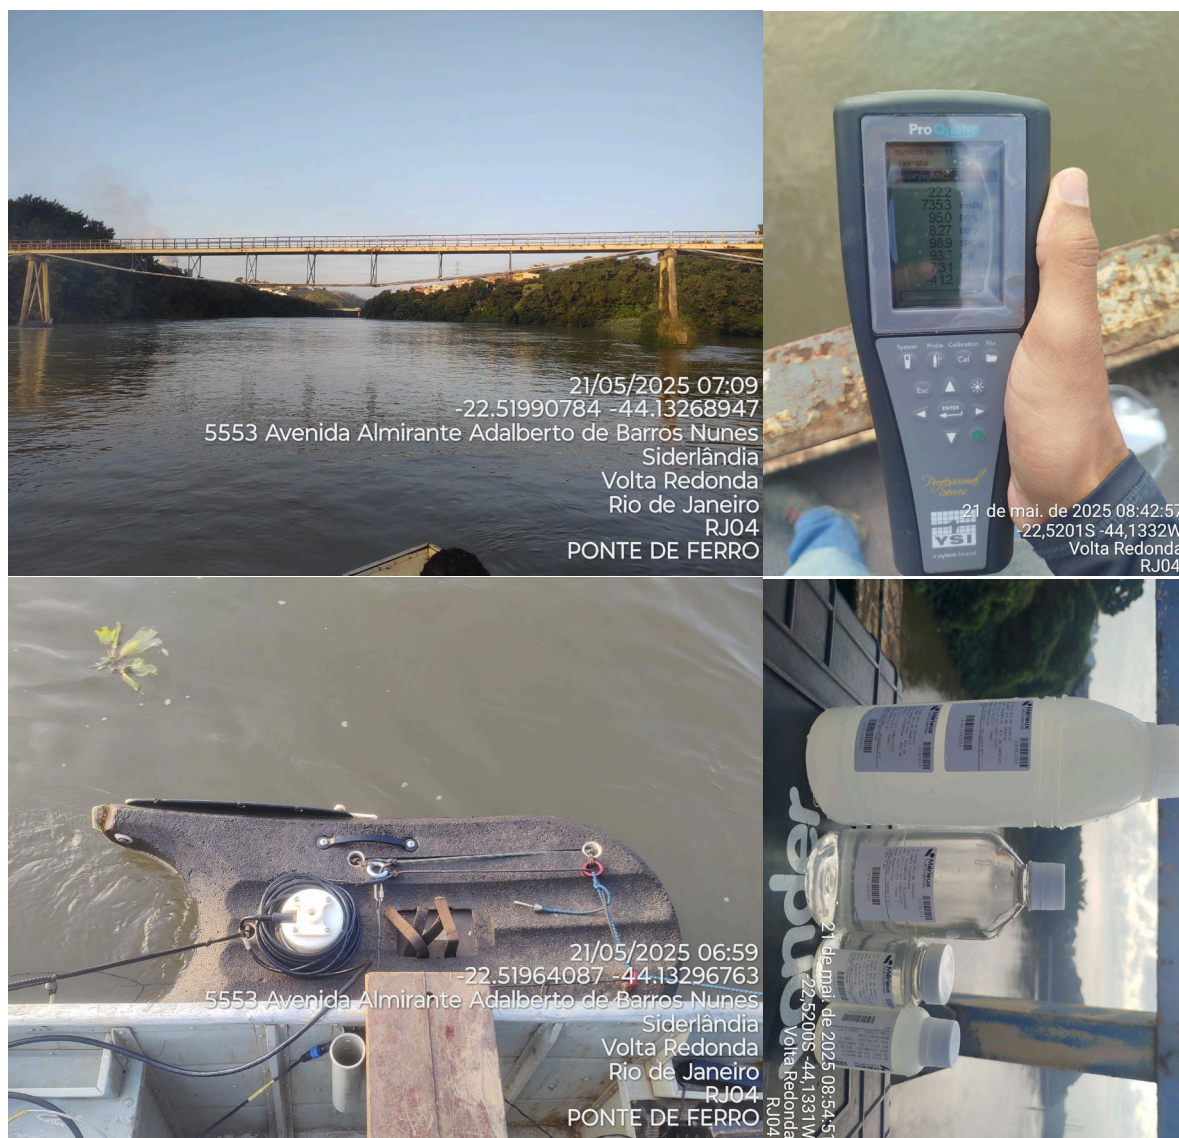
O ponto de monitoramento RJ04 - Ponte de Ferro, localizado no rio Paraíba do Sul, situa-se no município de Volta Redonda/RJ. Em 21 de maio 2025, foram realizadas a medição de vazão, a avaliação de parâmetros de qualidade da água e a coleta de amostras de água nesse local, conforme ilustrado na **Figura 4.8**.

Figura 4.8. Registros fotográficos do ponto RJ04 - Ponte de Ferro, destacando a seção de medição, a medição de vazão e de parâmetros de qualidade da água, e a coleta de amostras de água.

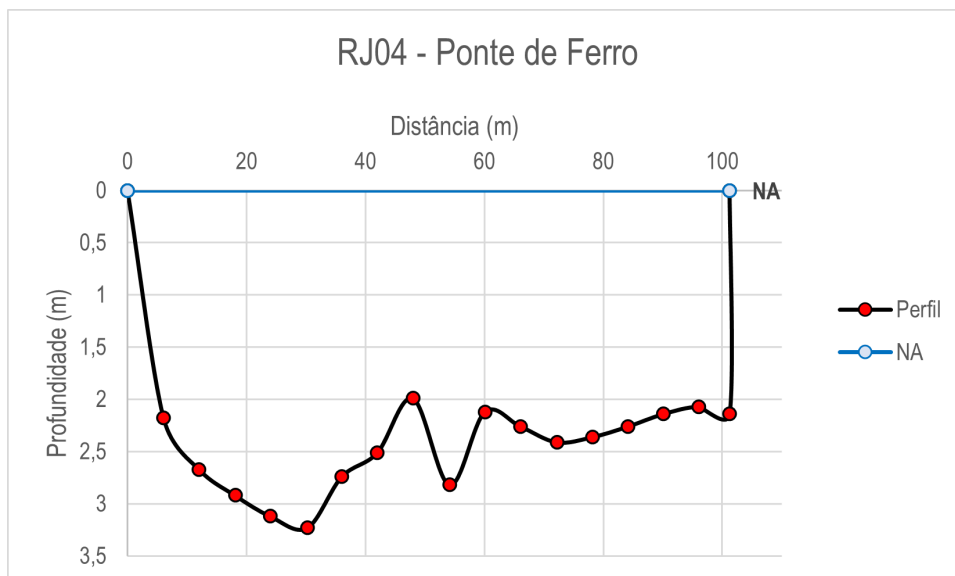
A medição de vazão foi realizada utilizando ADCP, resultando em uma descarga líquida de **200,903 m³/s**, com uma profundidade média de **2,31 metros** na seção de medição. A **Figura 4.9** apresenta o perfil batimétrico da seção medida.

Figura 4.9. Perfil batimétrico da seção de medição do ponto RJ04 - Ponte de Ferro.

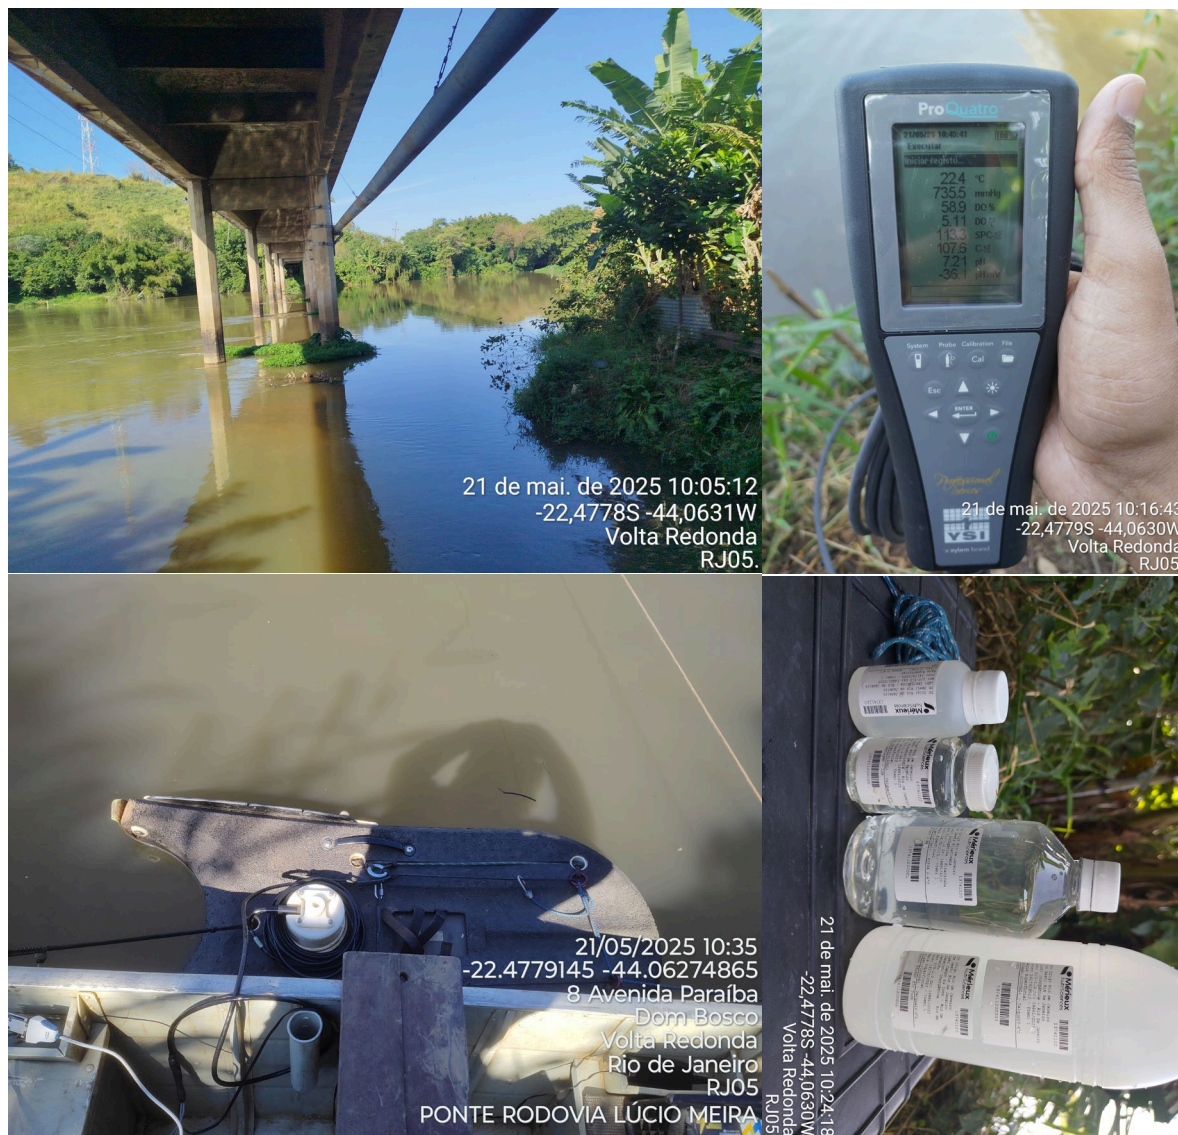
O ponto de monitoramento RJ05 - Ponte Rodovia Lucio Meira, localizado no rio Paraíba do Sul, situa-se no município de Volta Redonda/RJ. Em 21 de maio de 2025, foram realizadas a medição de vazão, a avaliação de parâmetros de qualidade da água e a coleta de amostras de água nesse local, conforme ilustrado na **Figura 4.10**.

Figura 4.10. Registros fotográficos do ponto RJ05 - Ponte Rodovia Lucio Meira, destacando a seção de medição, a medição de vazão e de parâmetros de qualidade da água, e a coleta de amostras de água.

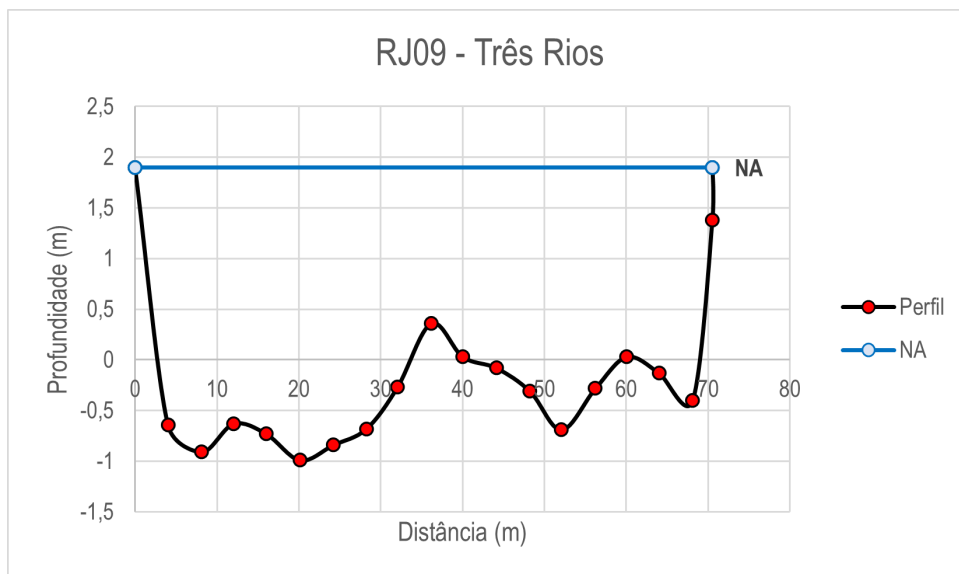
Figura 4.19. Perfil batimétrico da seção de medição do ponto RJ09 - Três Rios.

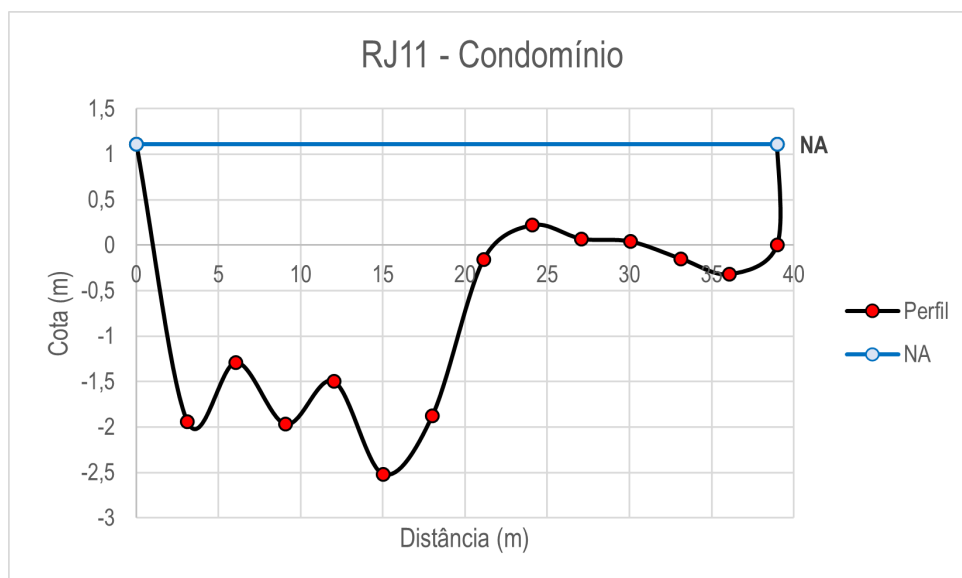
Figura 4.23. Perfil batimétrico da seção de medição do ponto RJ11 - Estação Condomínio HRP.

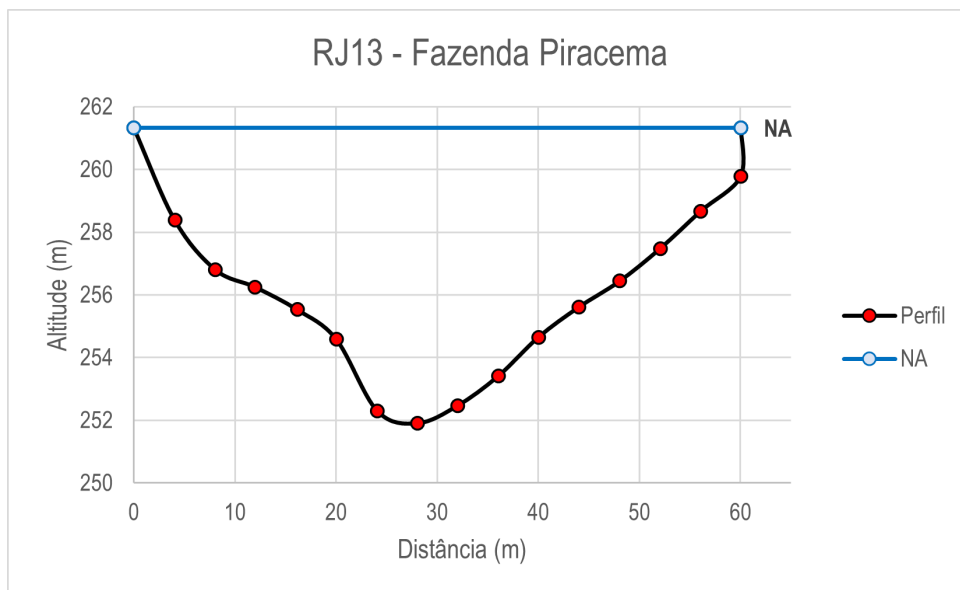
Figura 4.27. Perfil batimétrico da seção de medição do ponto RJ13 - Fazenda Piracema.

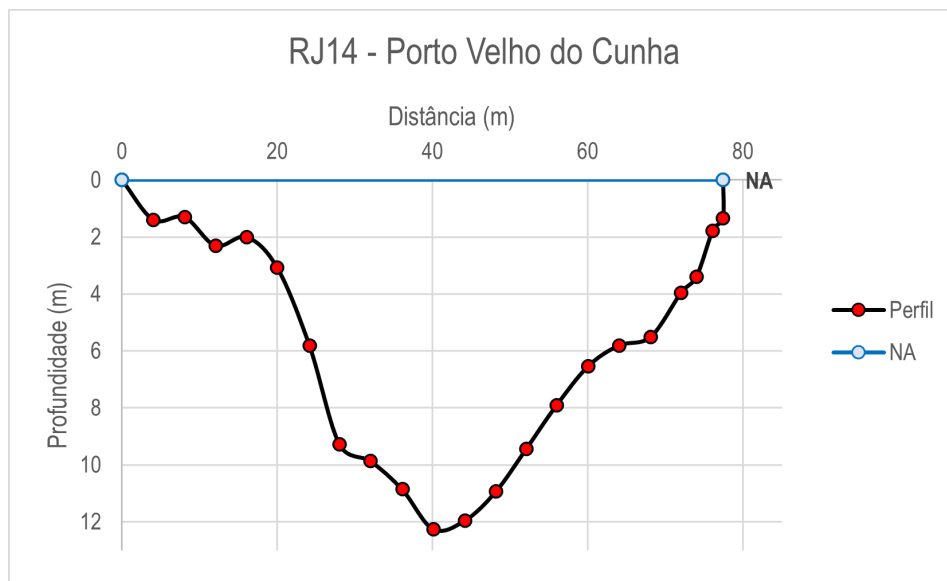
Figura 4.29. Perfil batimétrico da seção de medição do ponto RJ14 - Porto velho do Cunha.

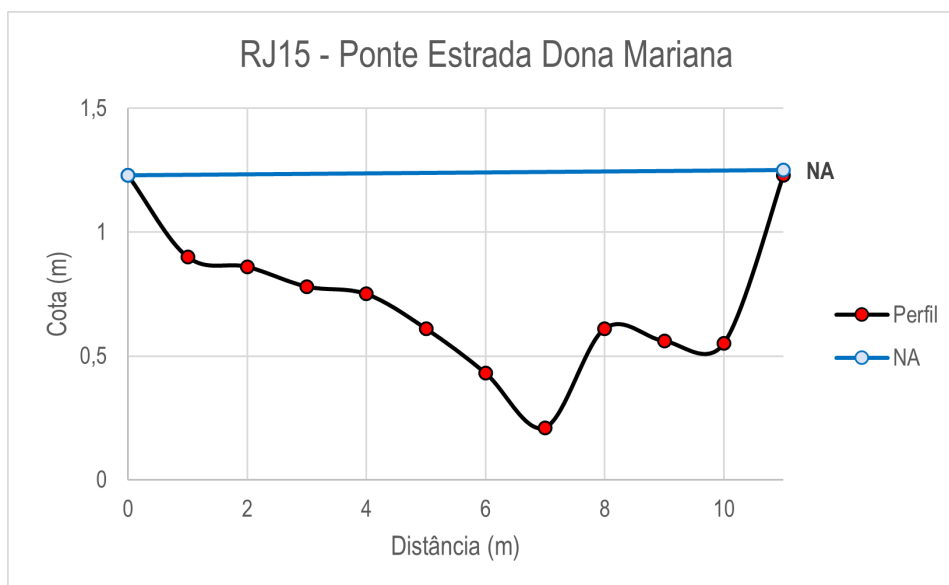
Figura 4.31. Perfil batimétrico da seção de medição do ponto RJ15 - Ponte estrada Dona Mariana.

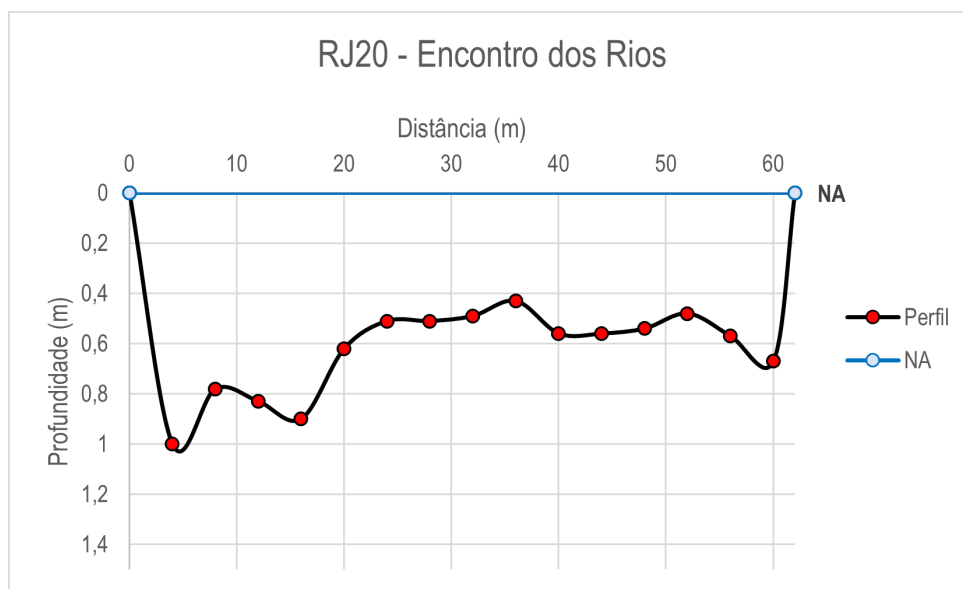
Figura 4.41. Perfil batimétrico da seção de medição do ponto RJ20 - Encontro dos Rios.

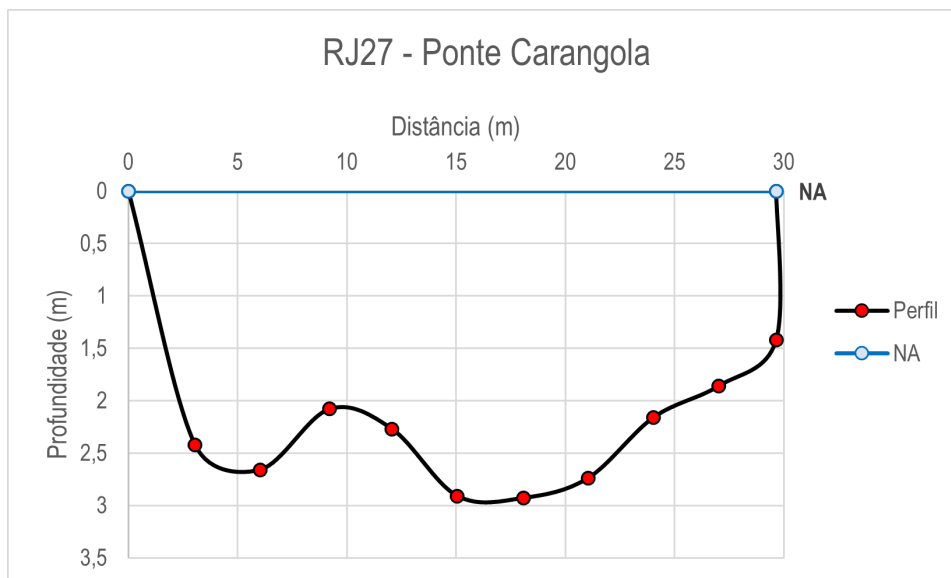
Figura 4.55. Perfil batimétrico da seção de medição do ponto RJ27 - Ponte Carangola.

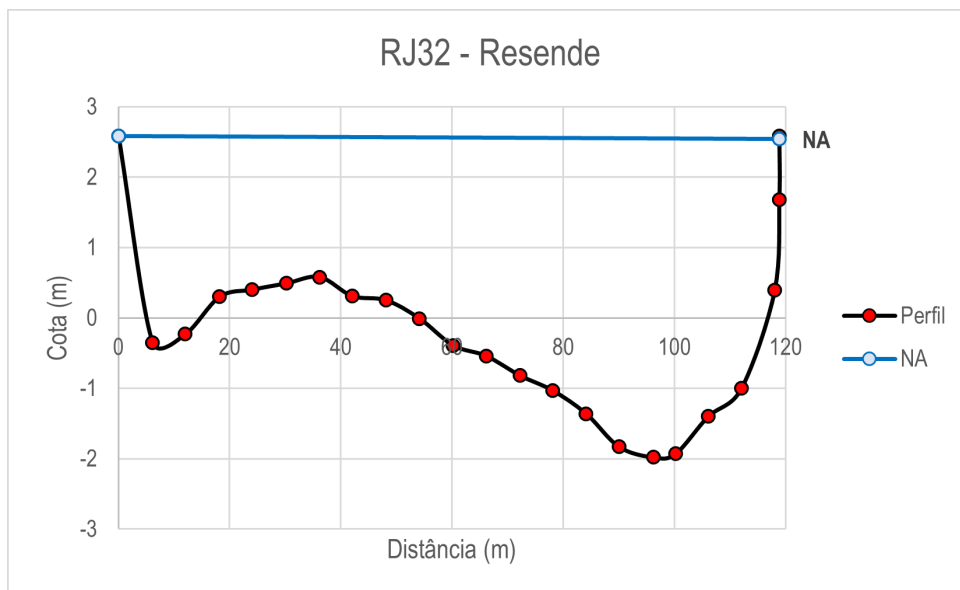
Figura 4.65. Perfil batimétrico da seção de medição do ponto RJ32 - Resende.

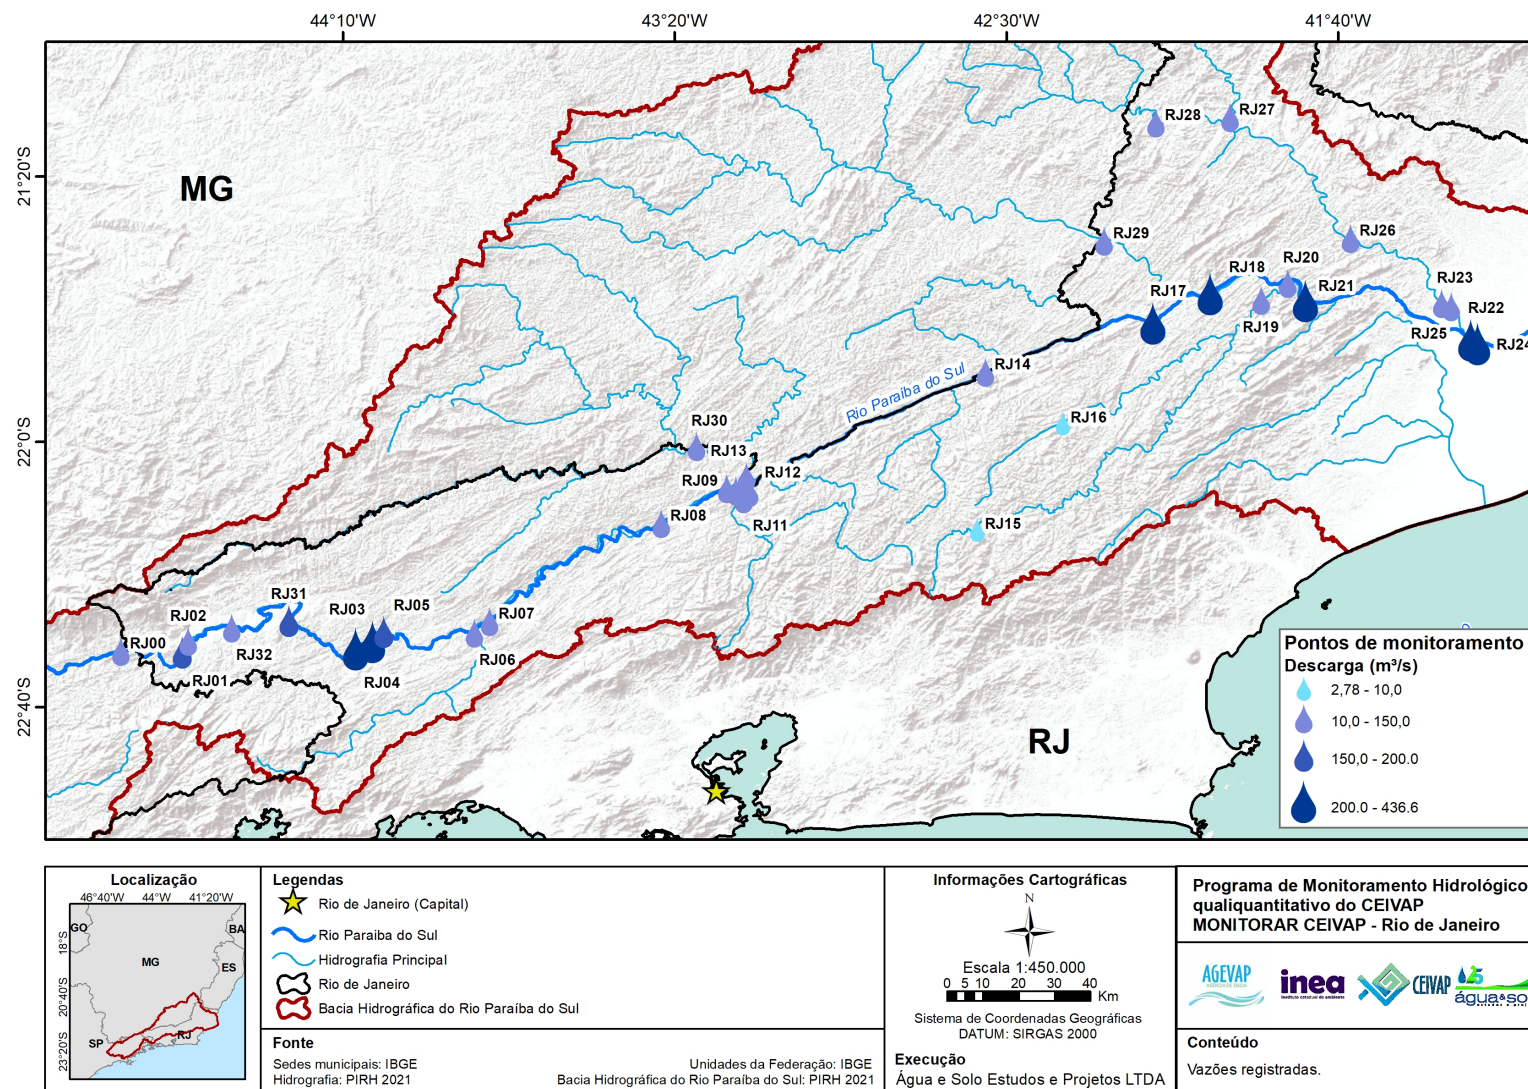
Figura 5.1. Resultados das medições de vazões dos pontos de monitoramento do programa MONITORAR CEIVAP (RJ).

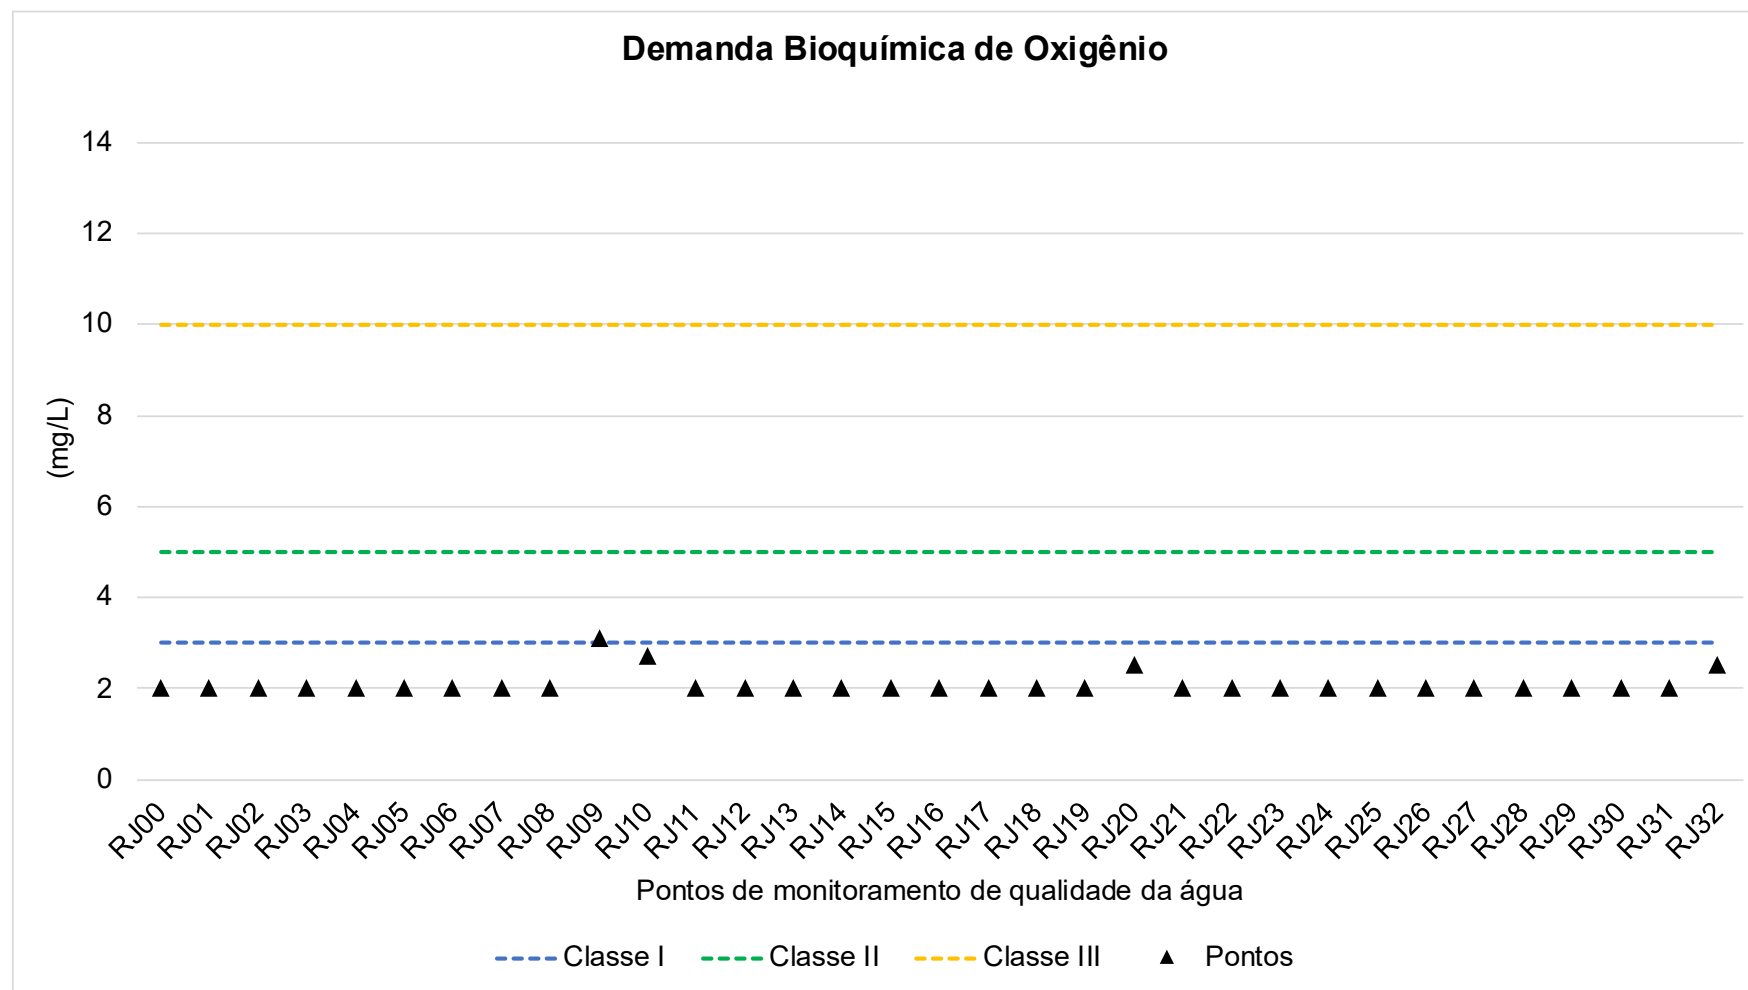
Figura 5.2. Resultado da análise de DBO nos pontos de monitoramento.

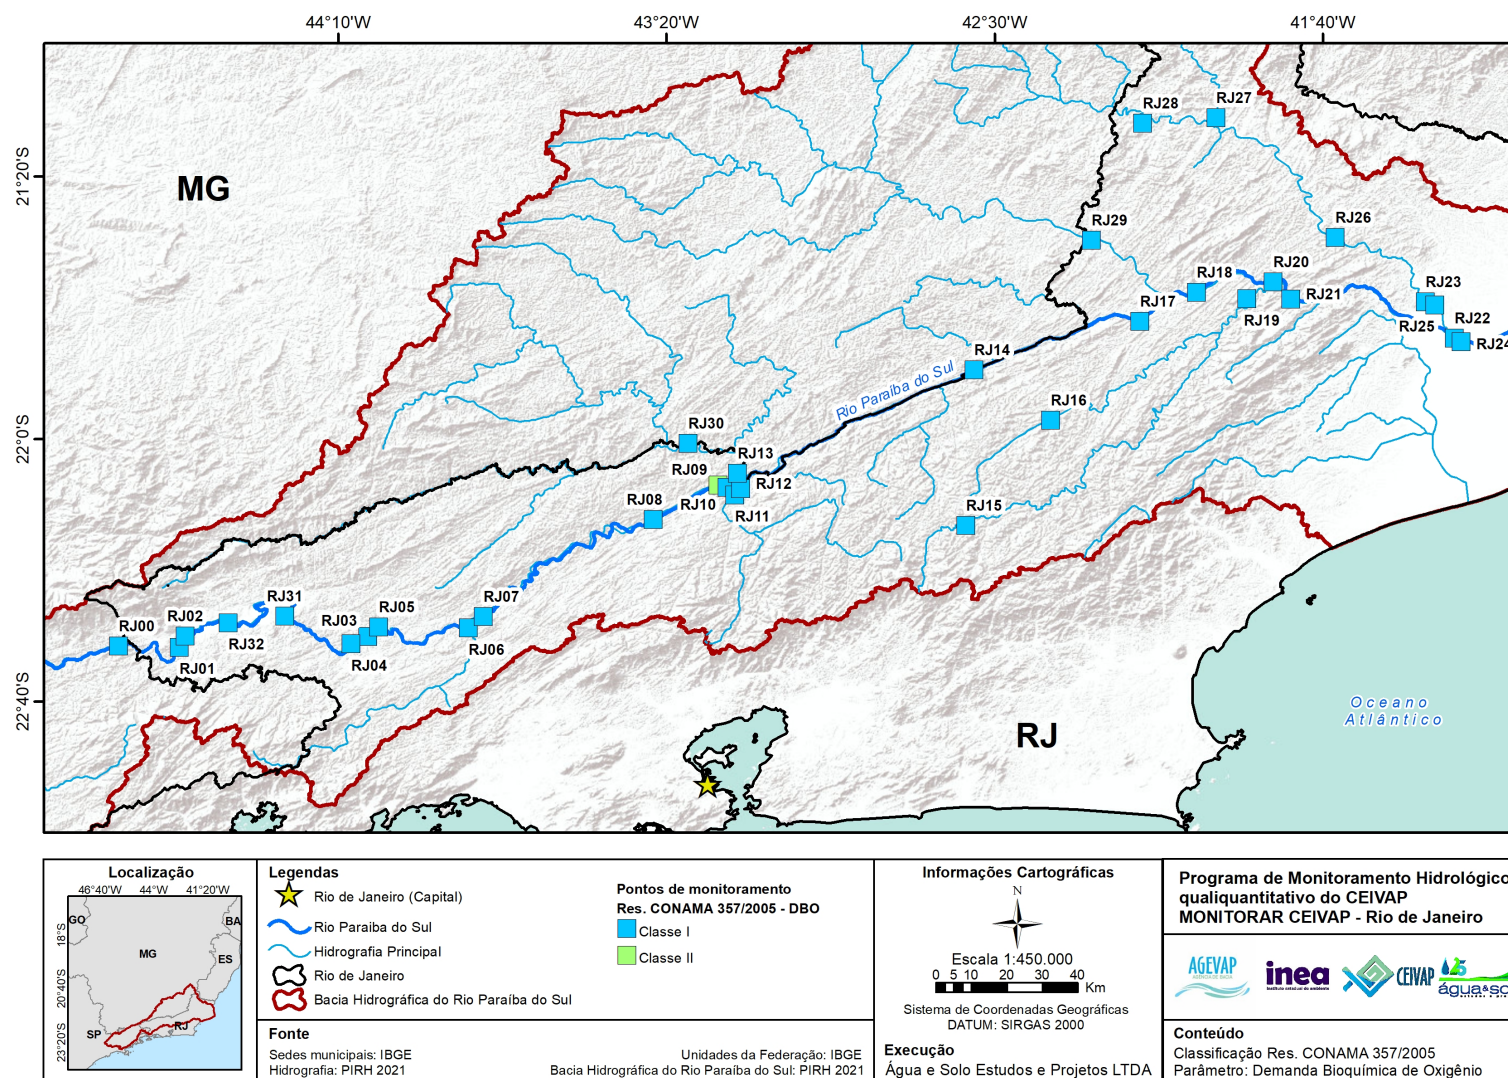
Figura 5.3. Classificação CONAMA do parâmetro DBO nos pontos de monitoramento.
