# Monitoramento Qualiquantitativo Trimestral CAMPANHA 5

23006-ATV4-P4.5-00-01

Contratação de empresa para prestação de serviços de operação e manutenção da rede hidrometeorológica selecionada para o Programa MONITORAR CEIVAP (RJ)

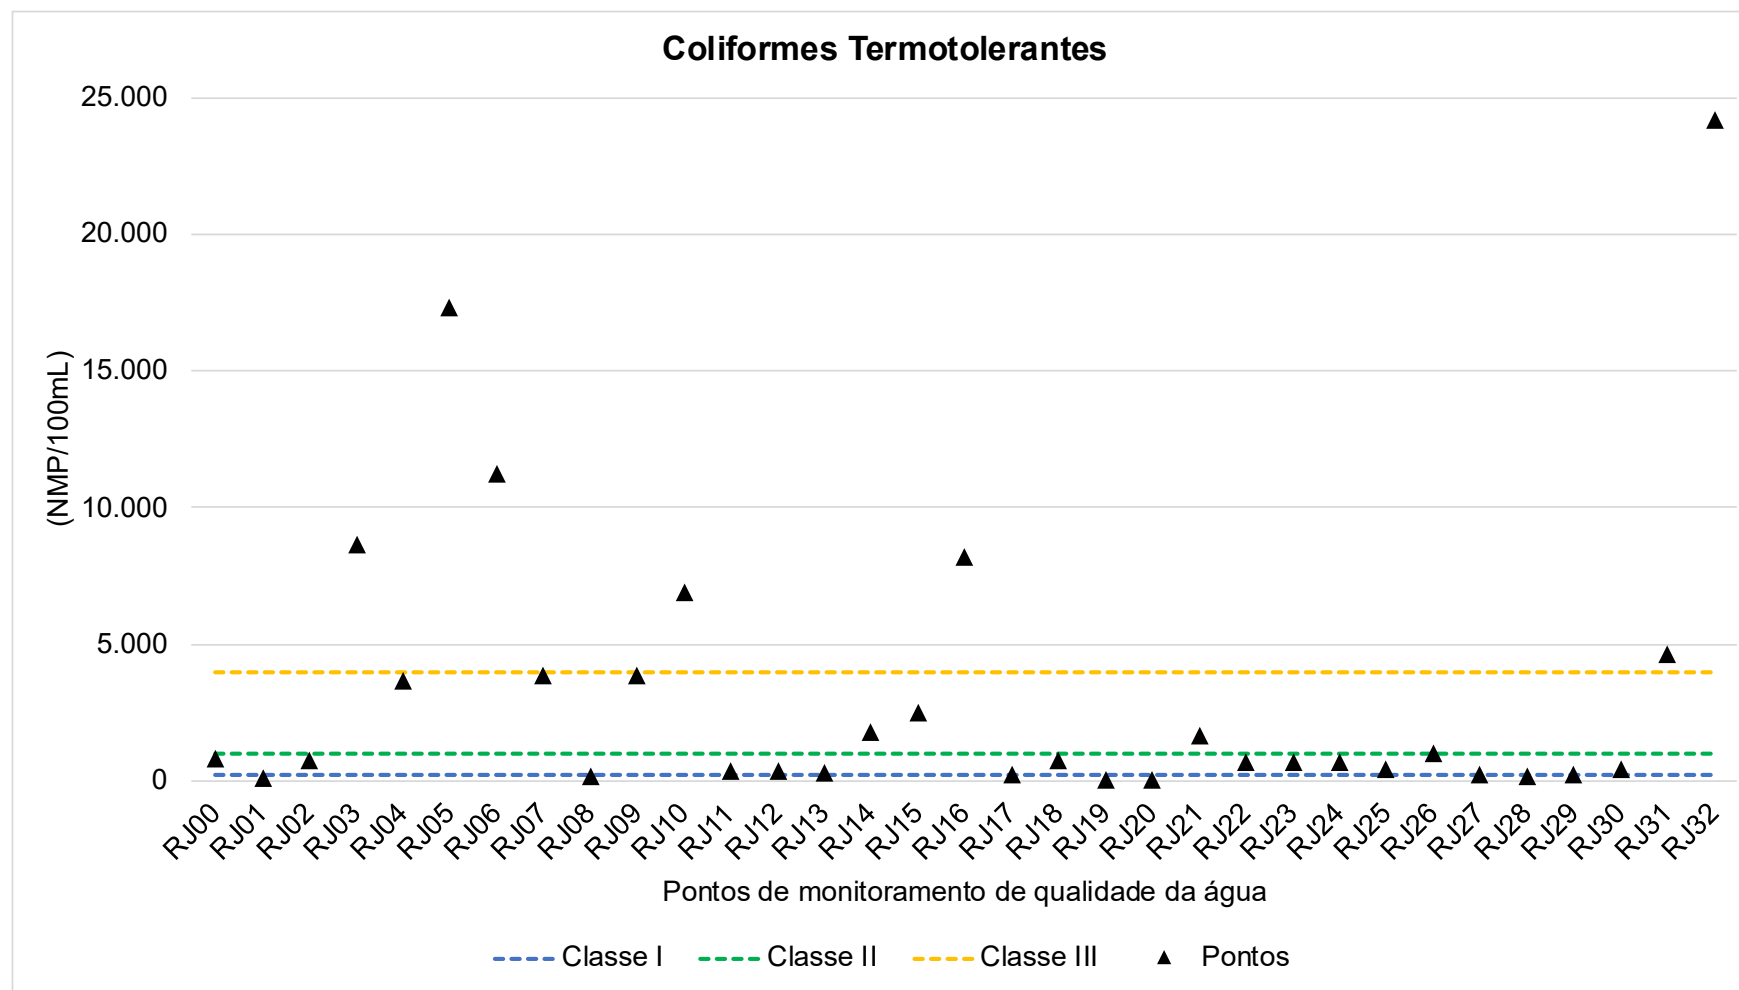
Figura 5.4. Resultado da análise de Coliformes Termotolerantes nos pontos de monitoramento.

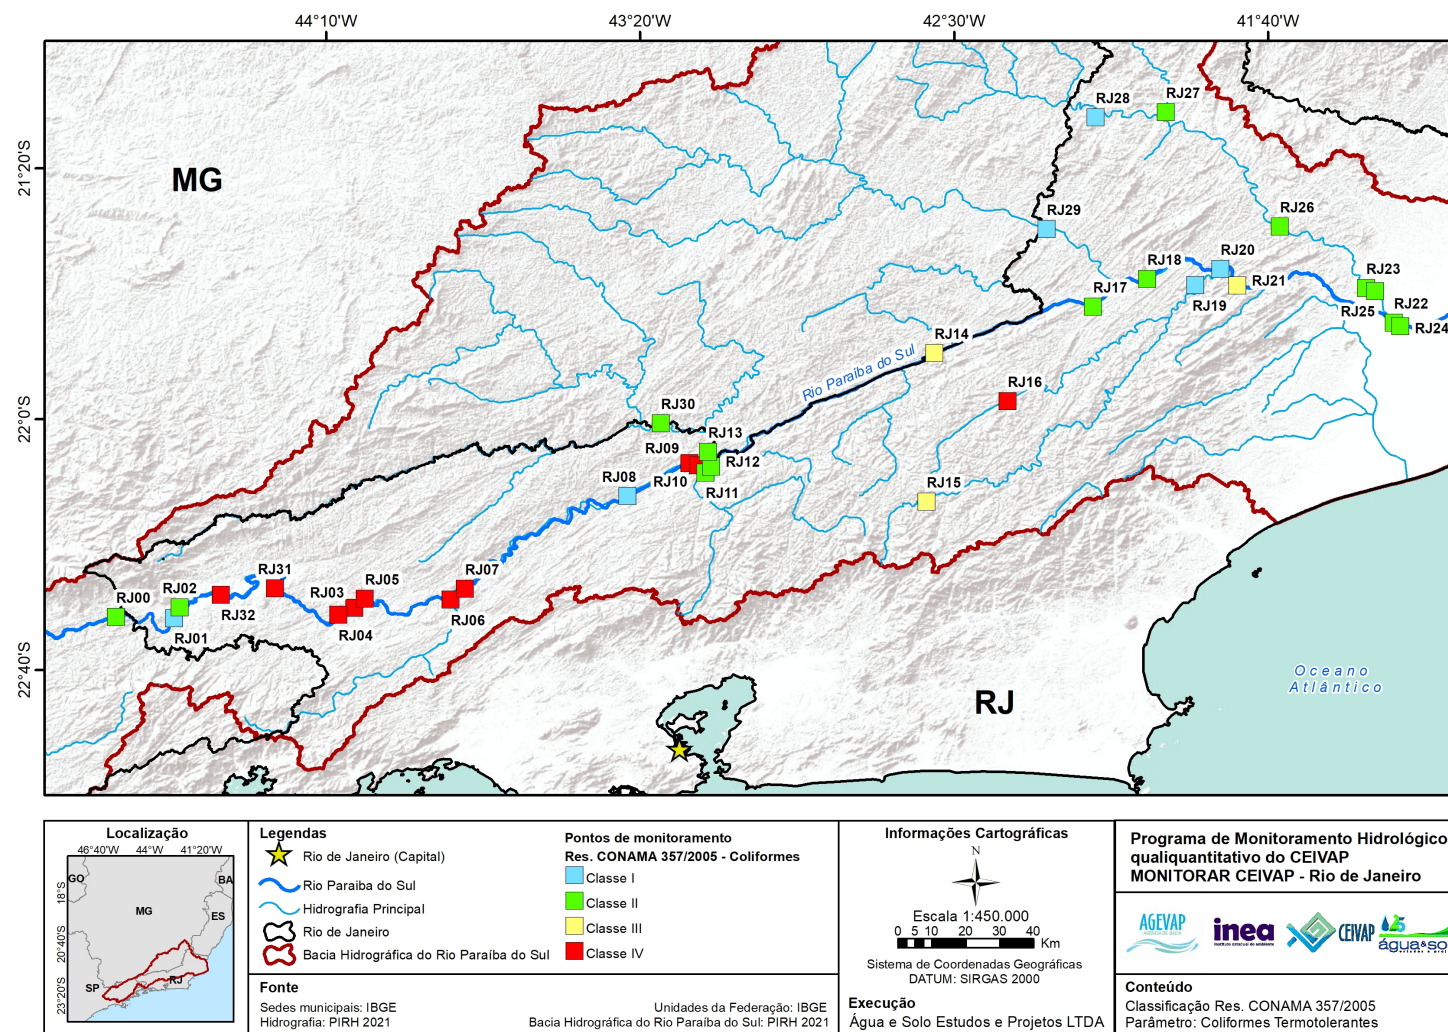
Figura 5.5. Classificação CONAMA do parâmetro Coliformes Termotolerantes nos pontos de monitoramento.

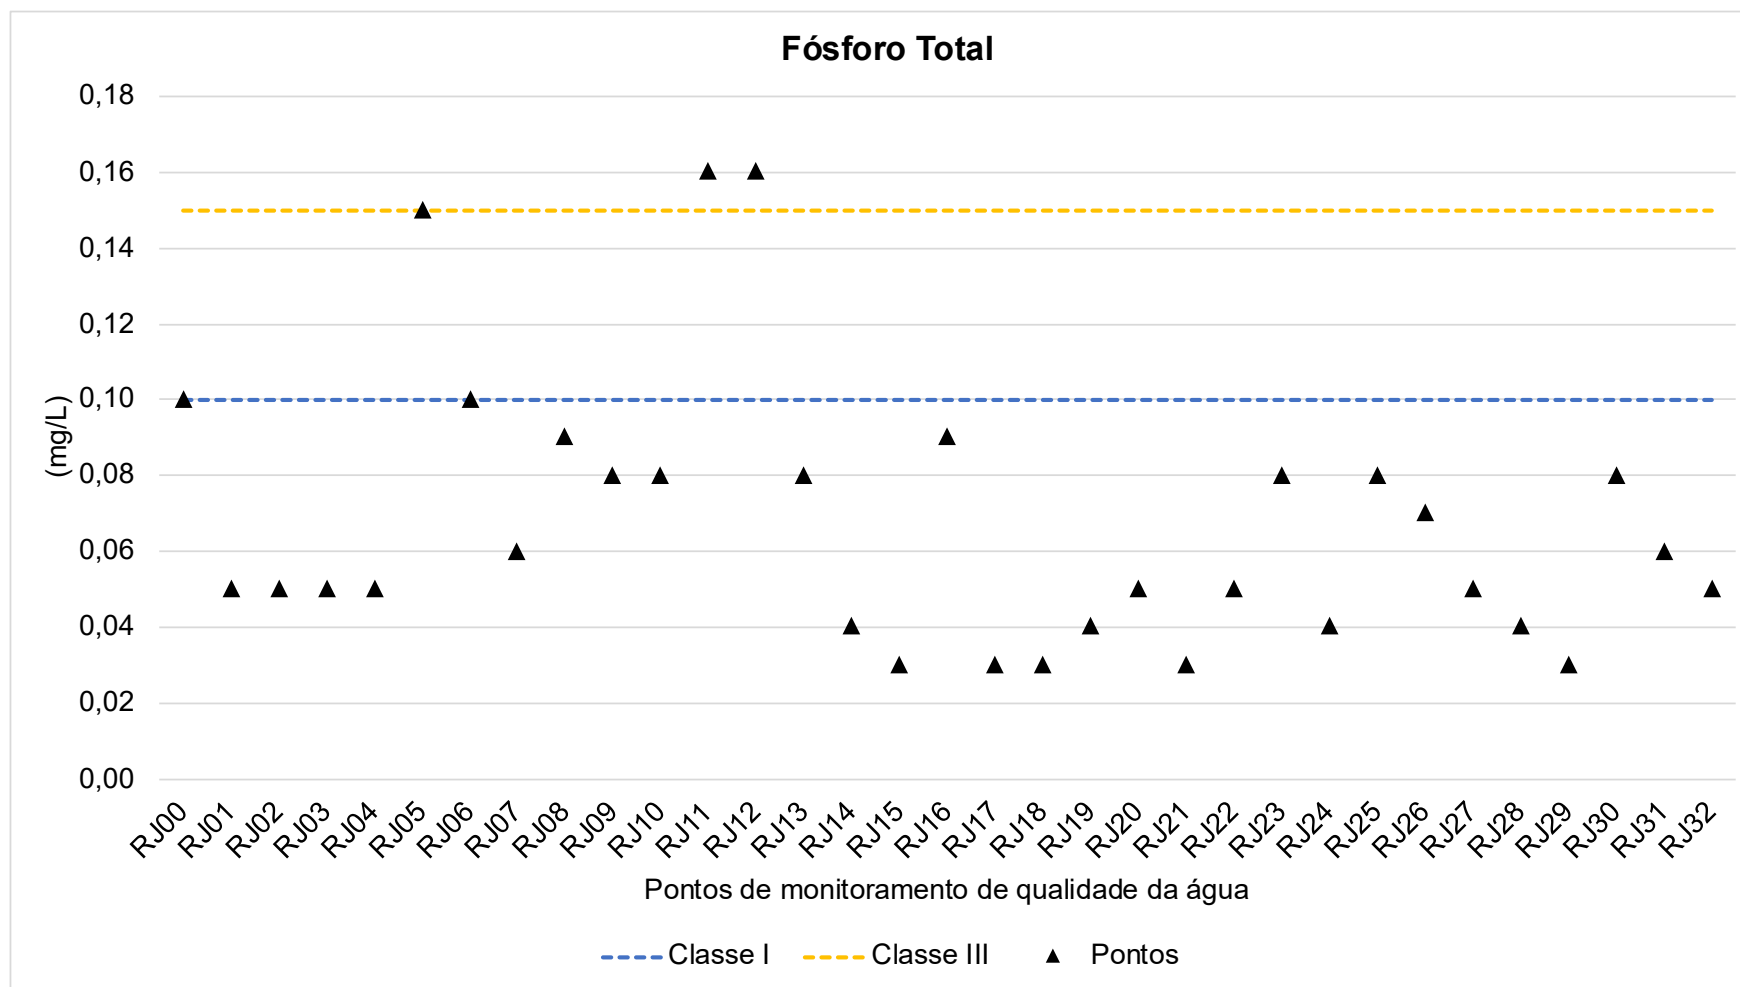
Figura 5.6. Resultado da análise de Fósforo Total nos pontos de monitoramento.

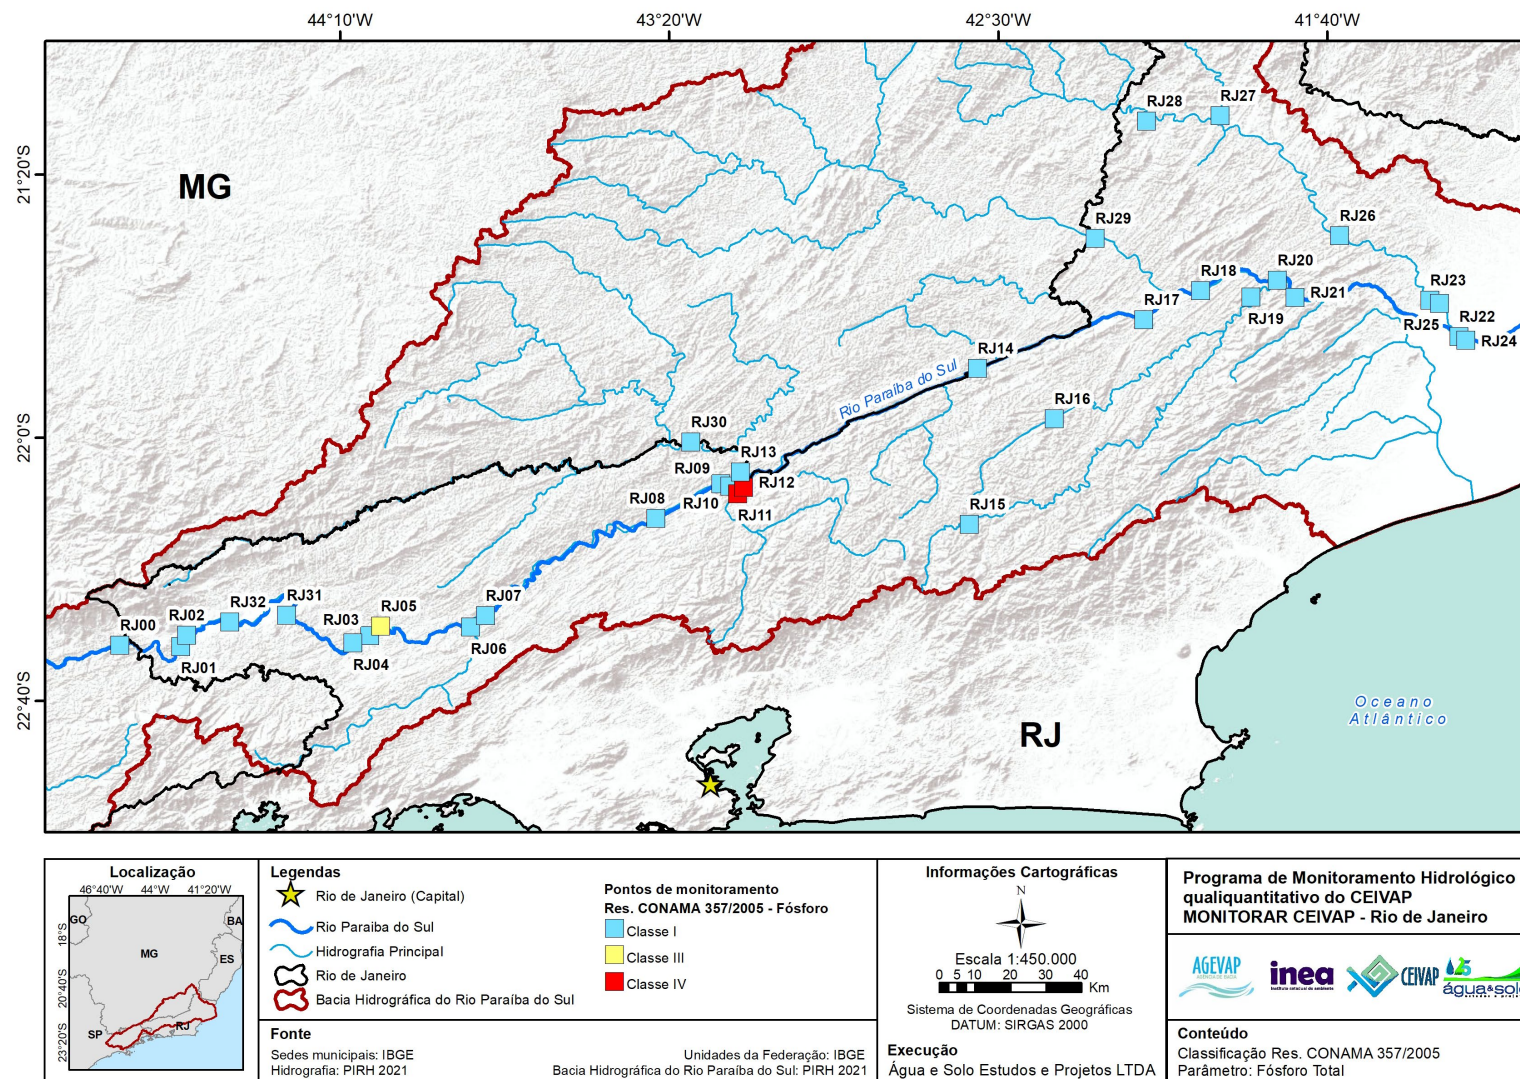
Figura 5.7. Classificação CONAMA do parâmetro Fósforo Total nos pontos de monitoramento.

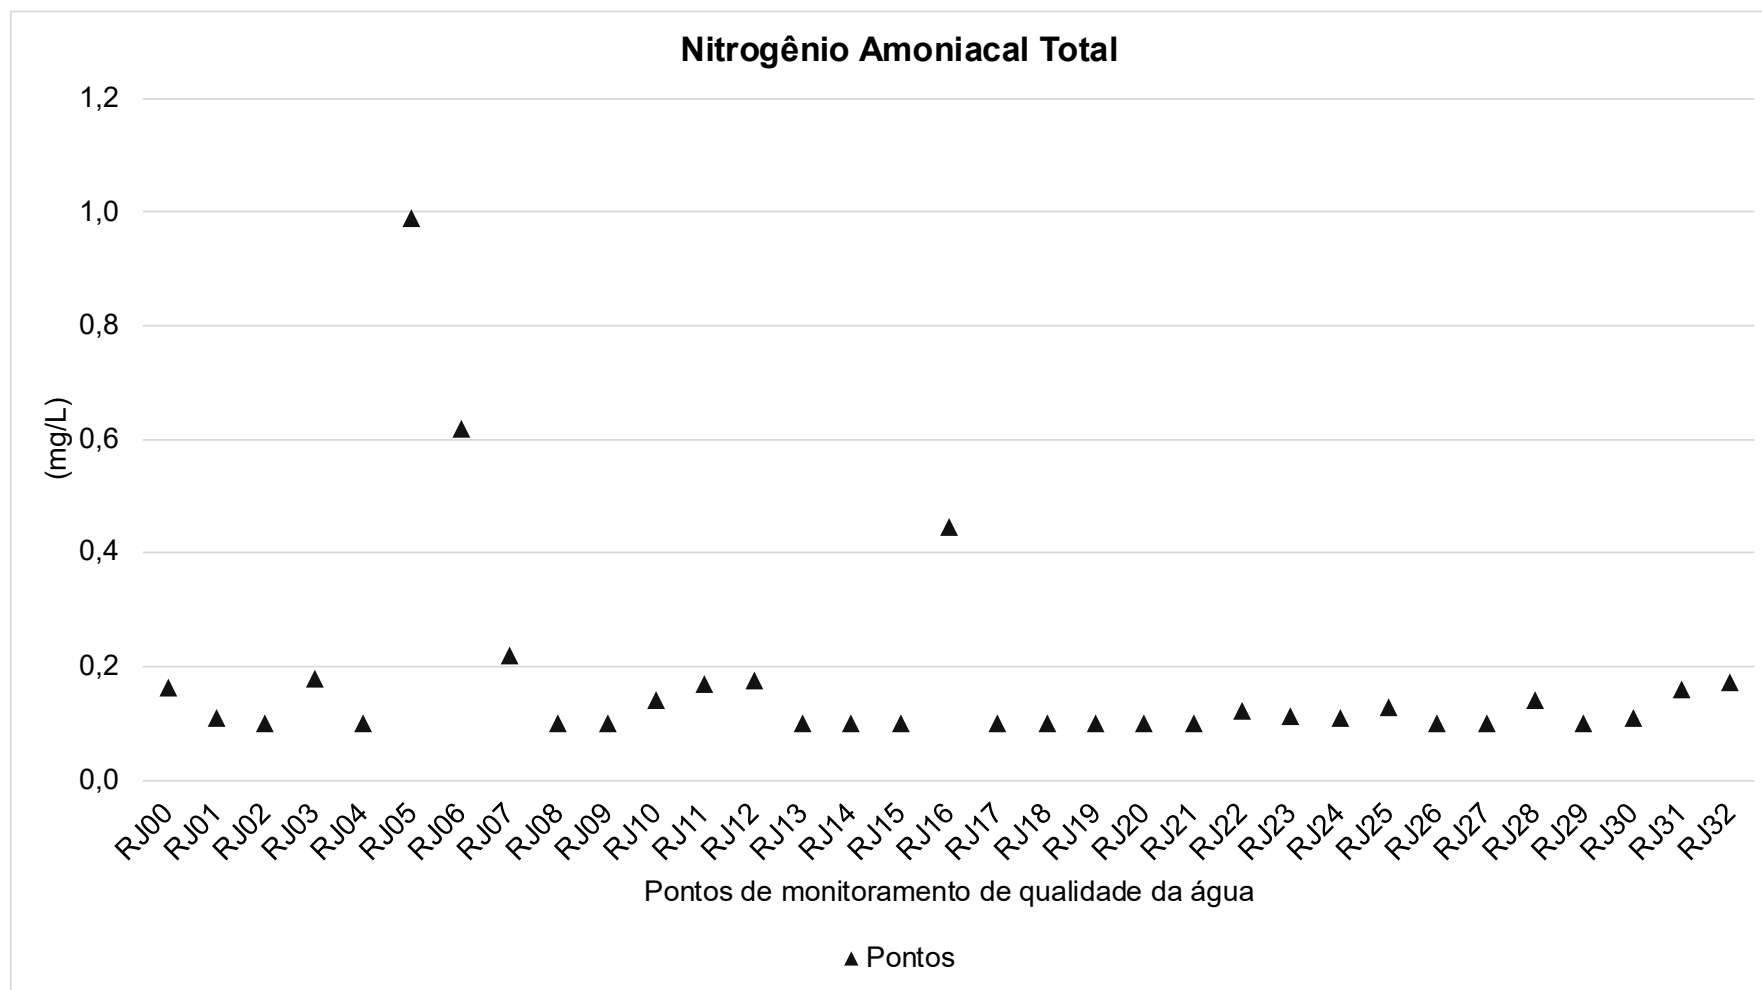
Figura 5.8. Resultado da análise de Nitrogênio Amoniacal nos pontos de monitoramento.

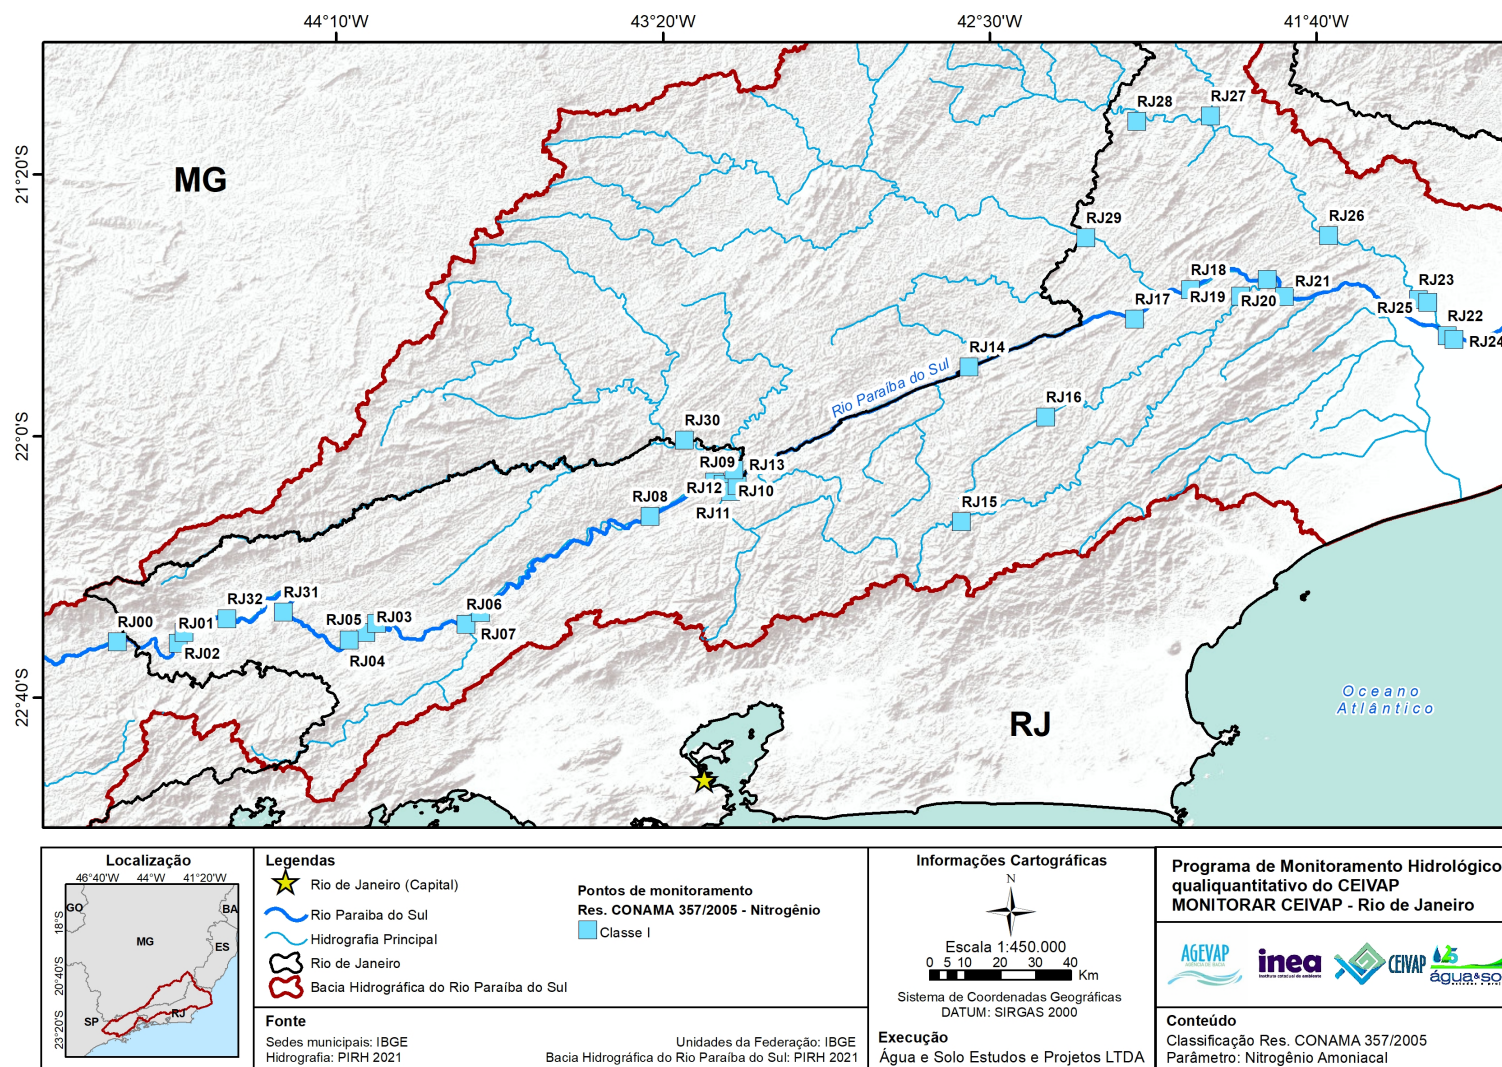
Figura 5.9. Classificação CONAMA do parâmetro Nitrogênio Amoniacal nos pontos de monitoramento.

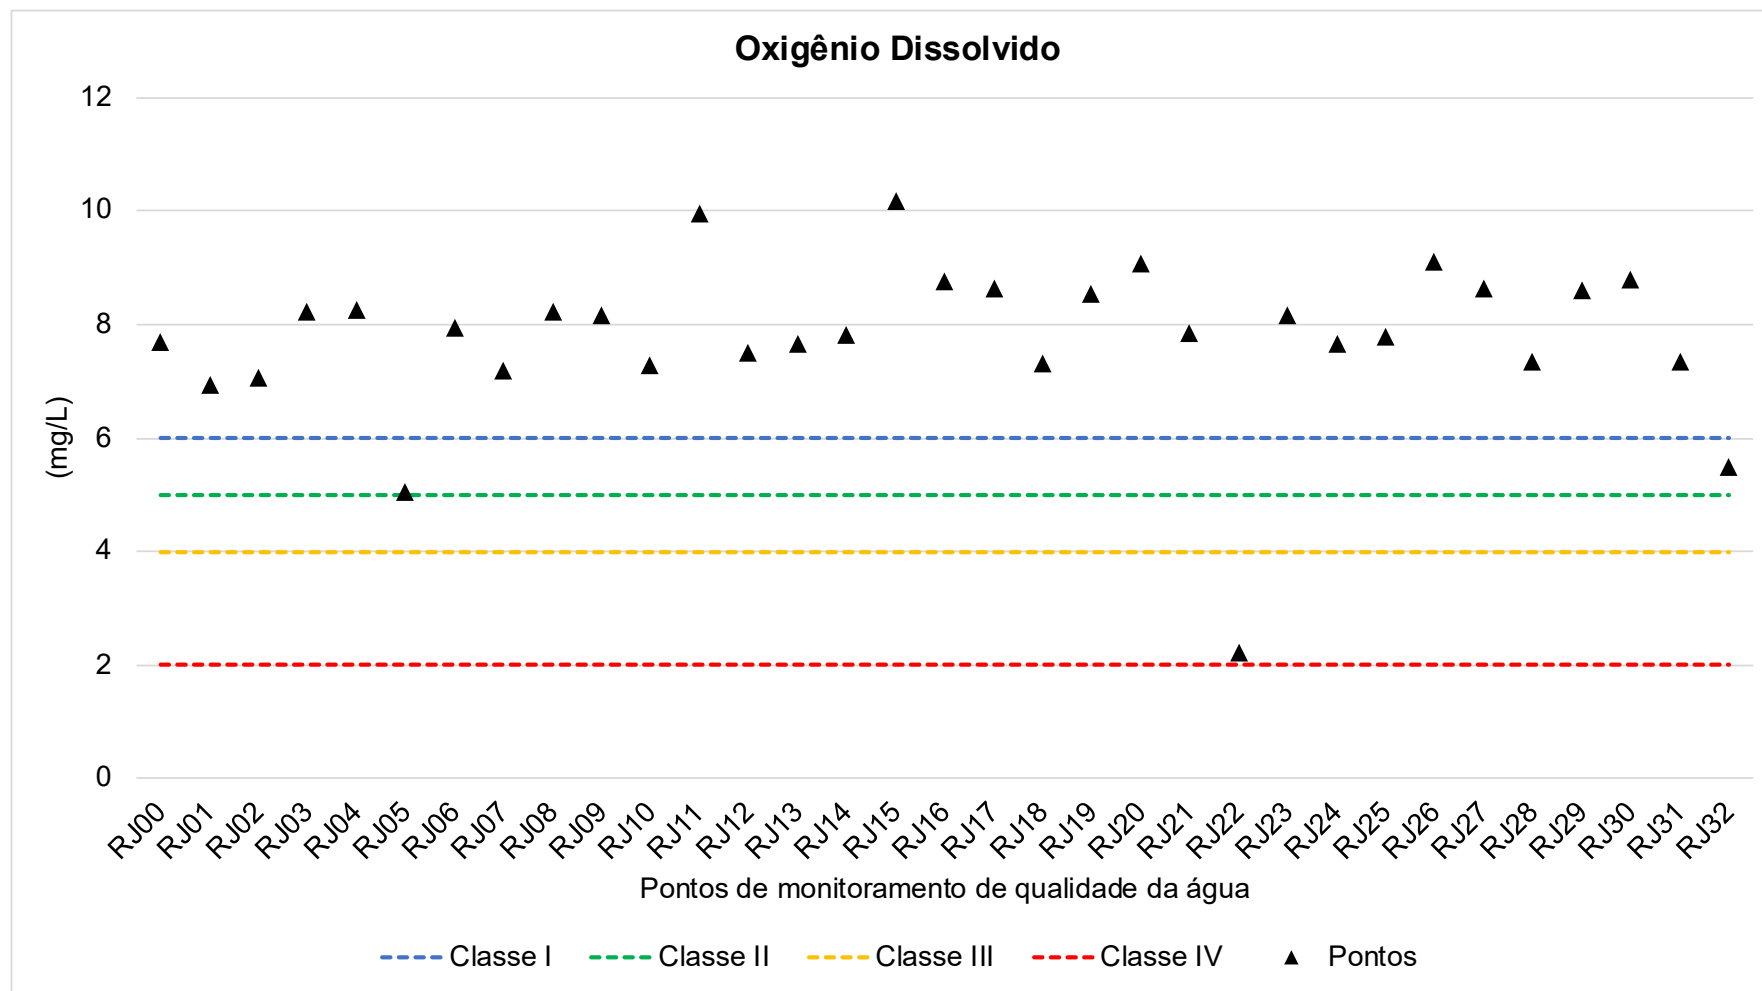
Figura 5.10. Resultado da análise de Oxigênio Dissolvido nos pontos de monitoramento.

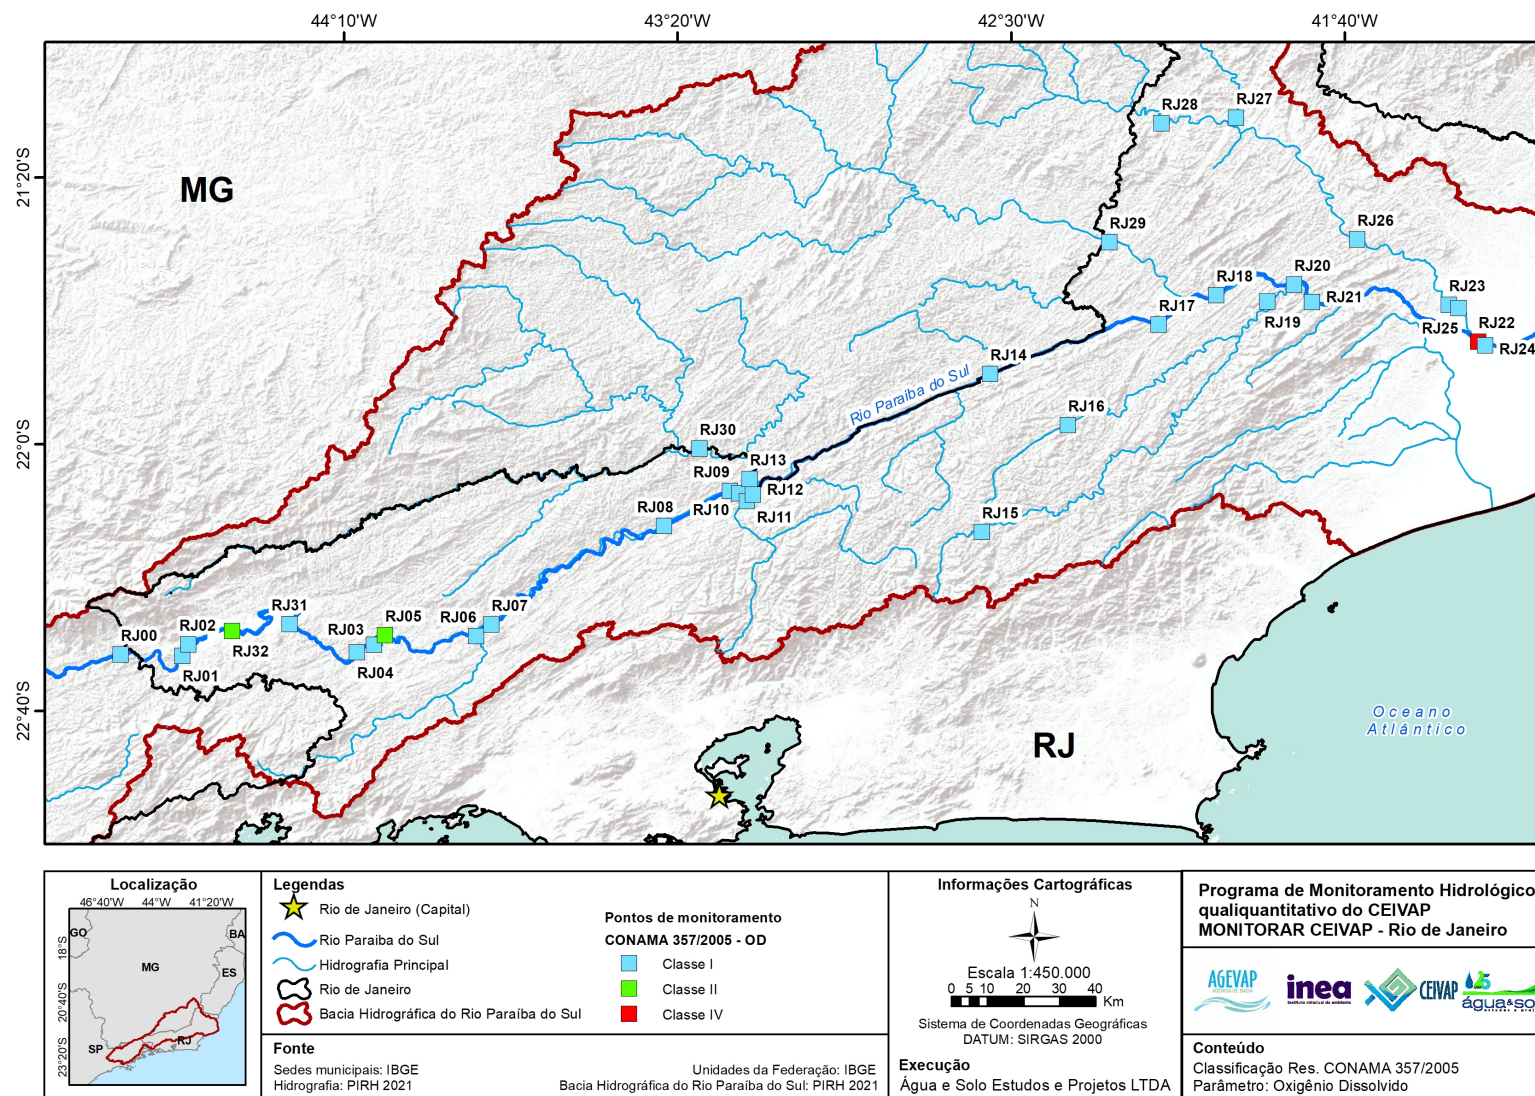
Figura 5.11. Classificação CONAMA do parâmetro Oxigênio Dissolvido nos pontos de monitoramento.

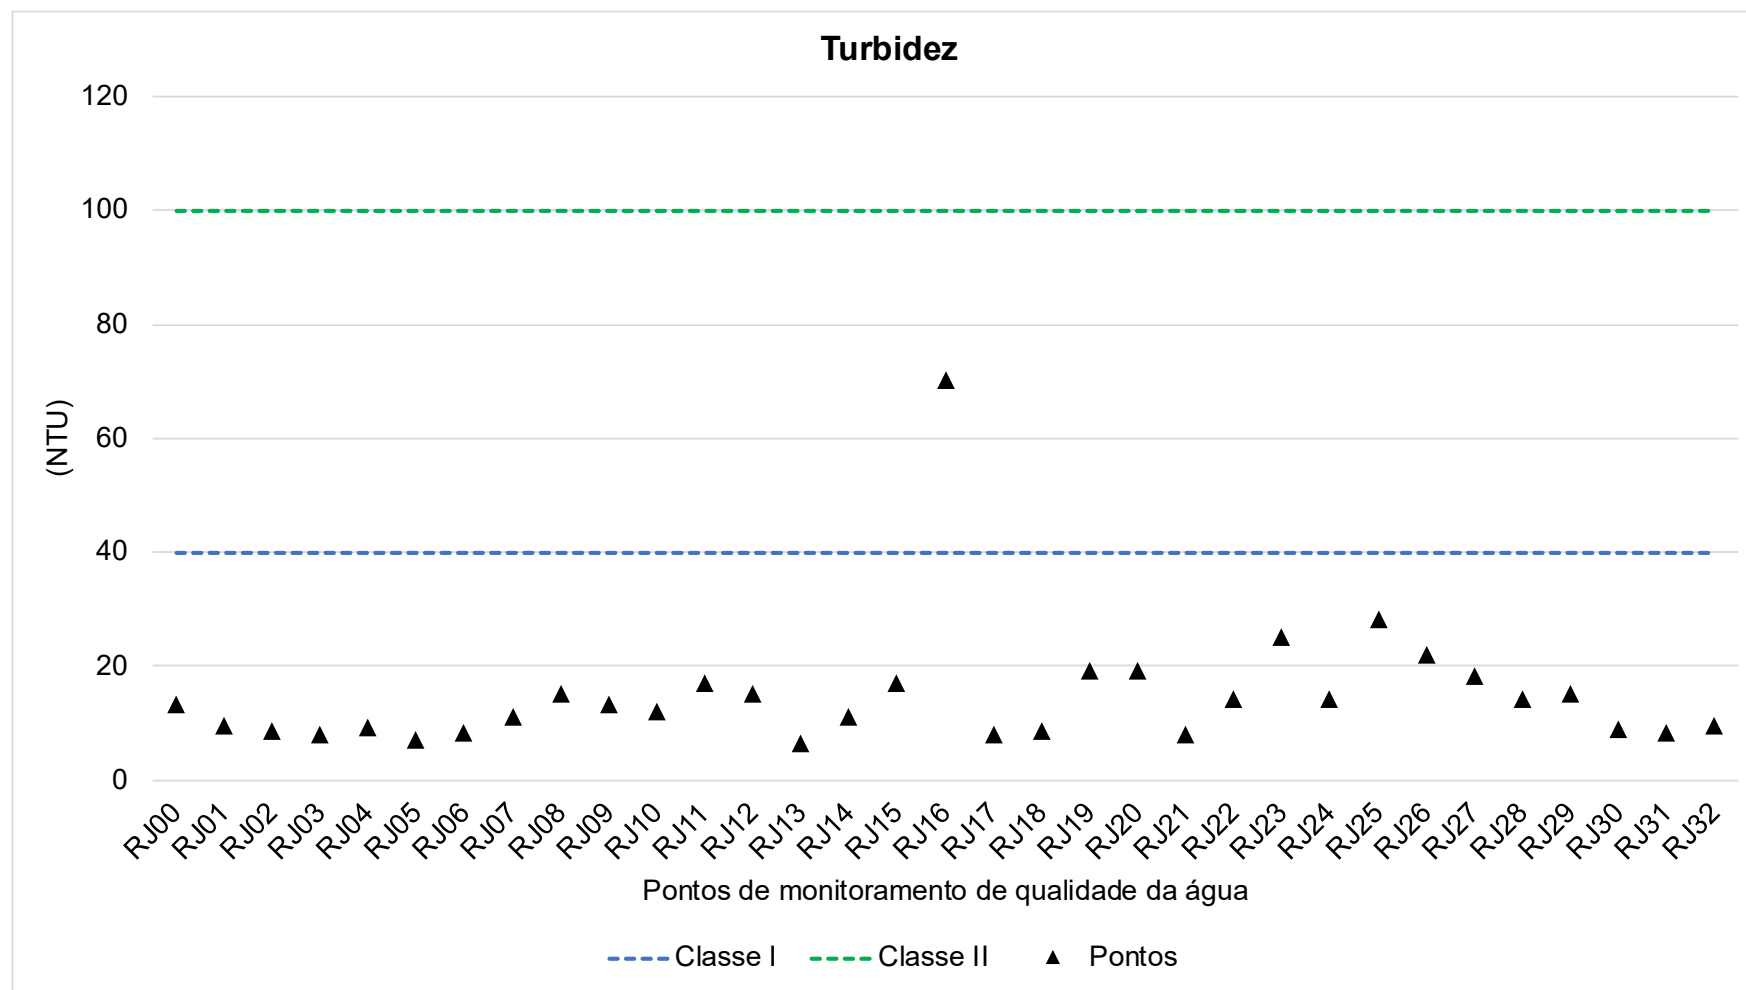
Figura 5.12. Resultado da análise de Turbidez nos pontos de monitoramento.

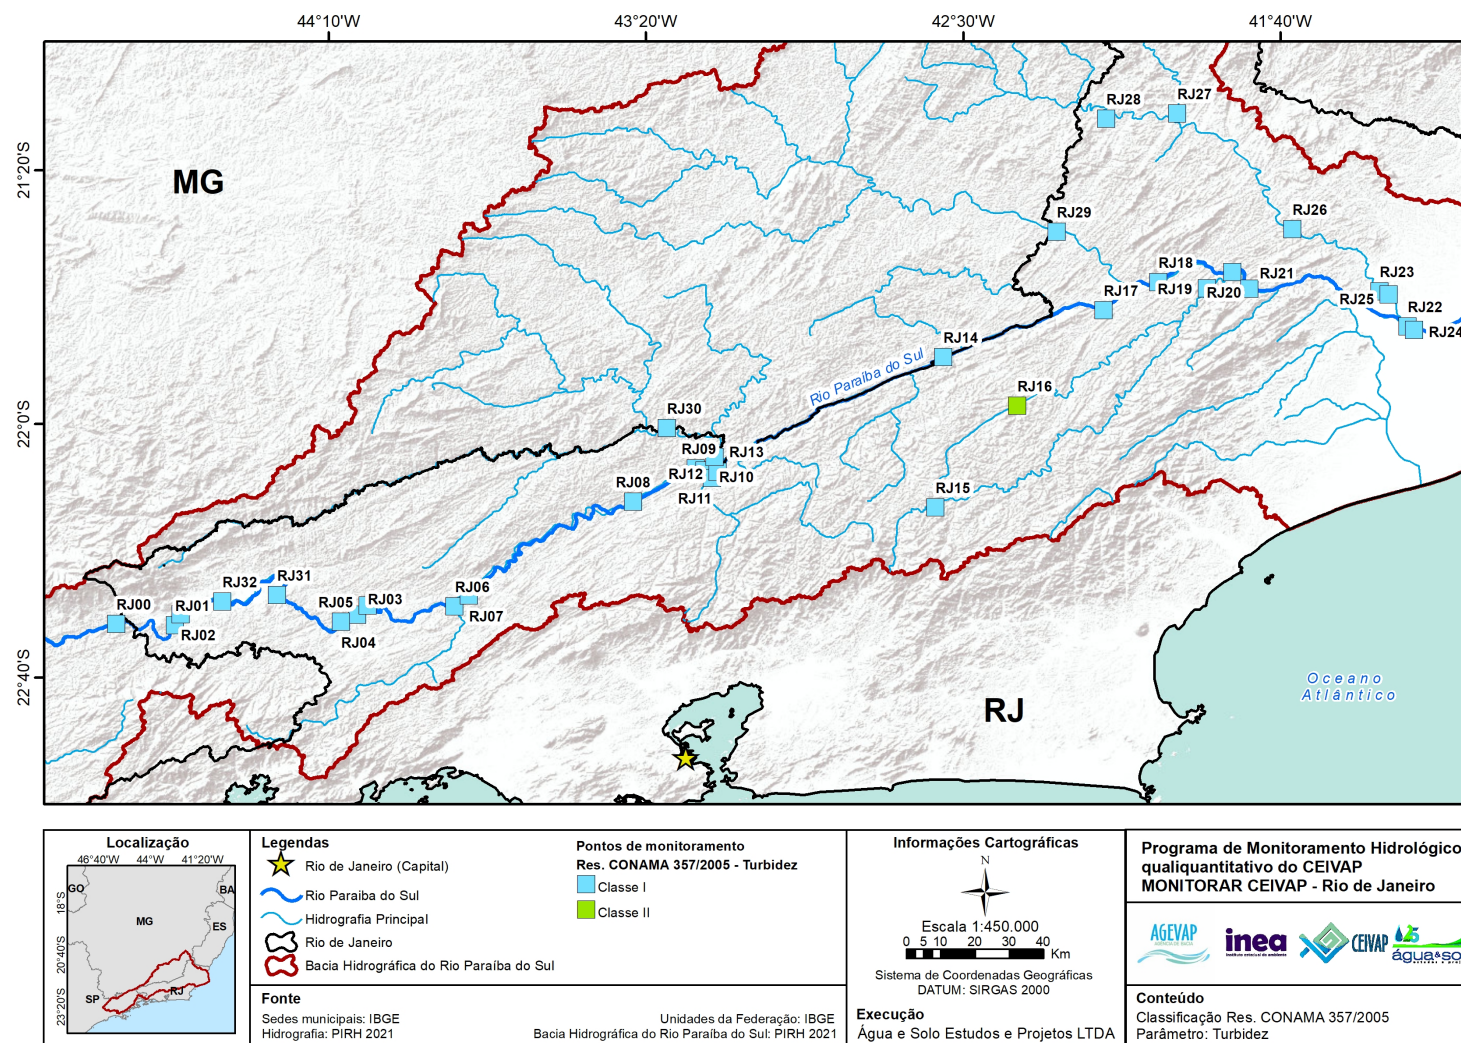
Figura 5.13. Classificação CONAMA do parâmetro Turbidez nos pontos de monitoramento.

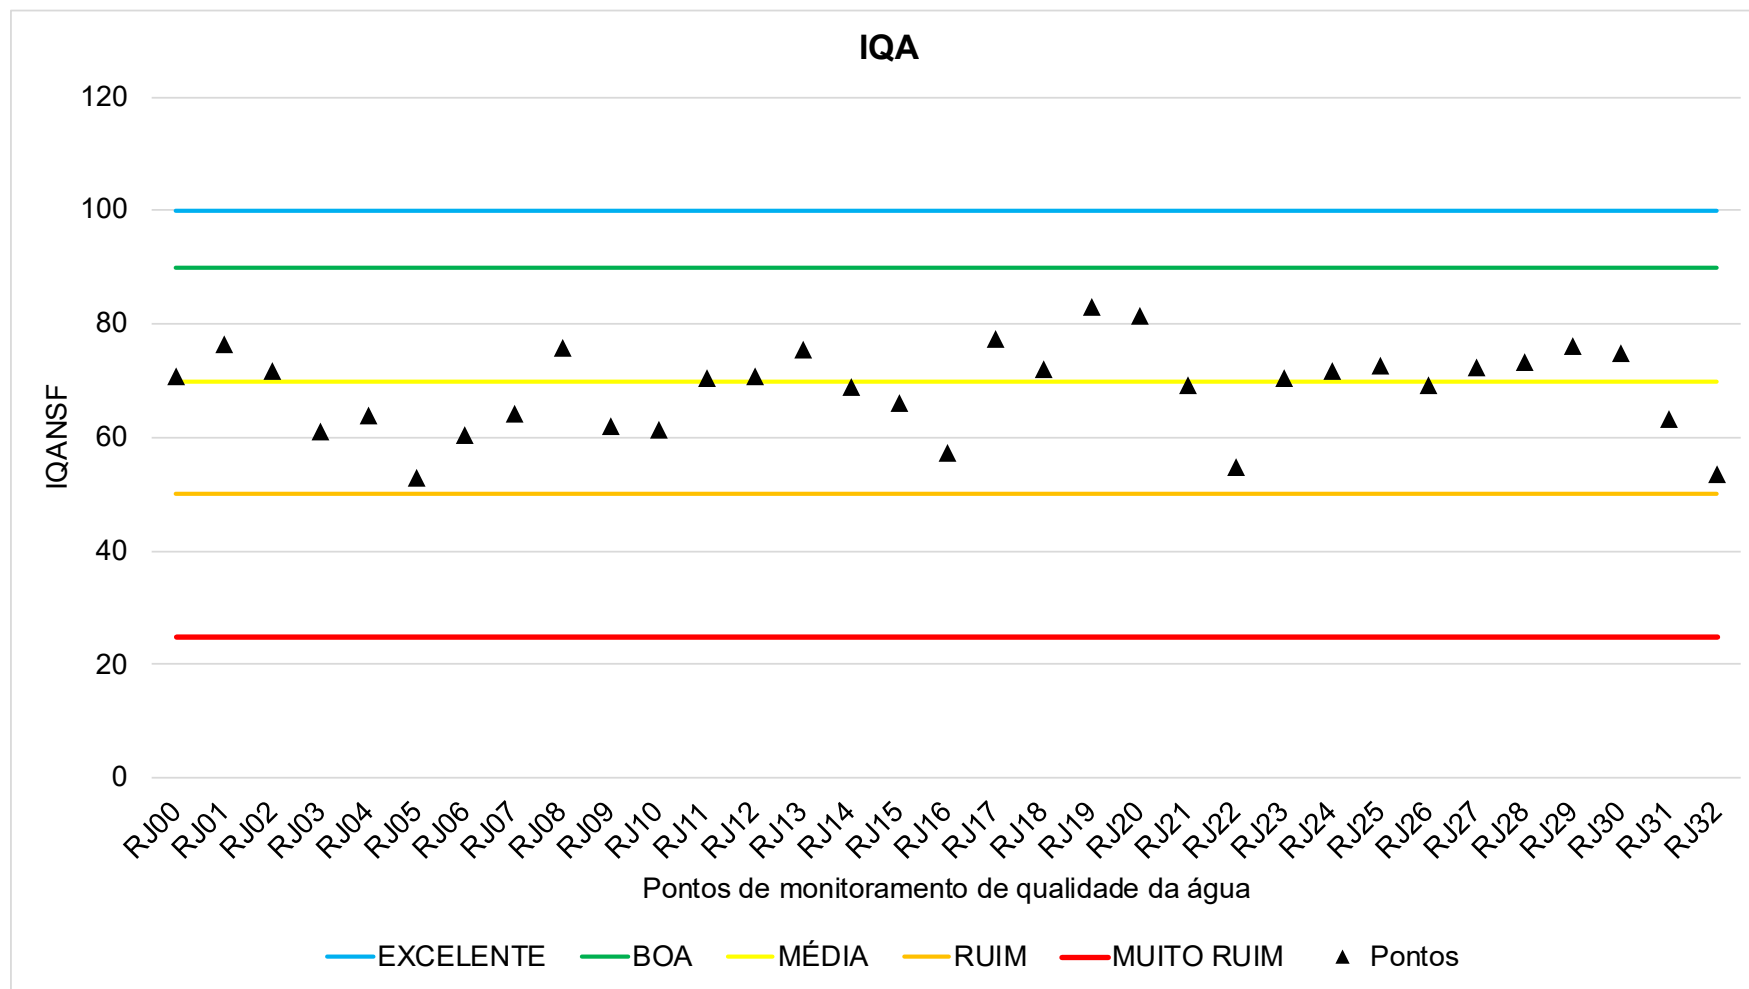
Figura 5.14. Resultado do cálculo do IQANsf nos pontos de monitoramento.

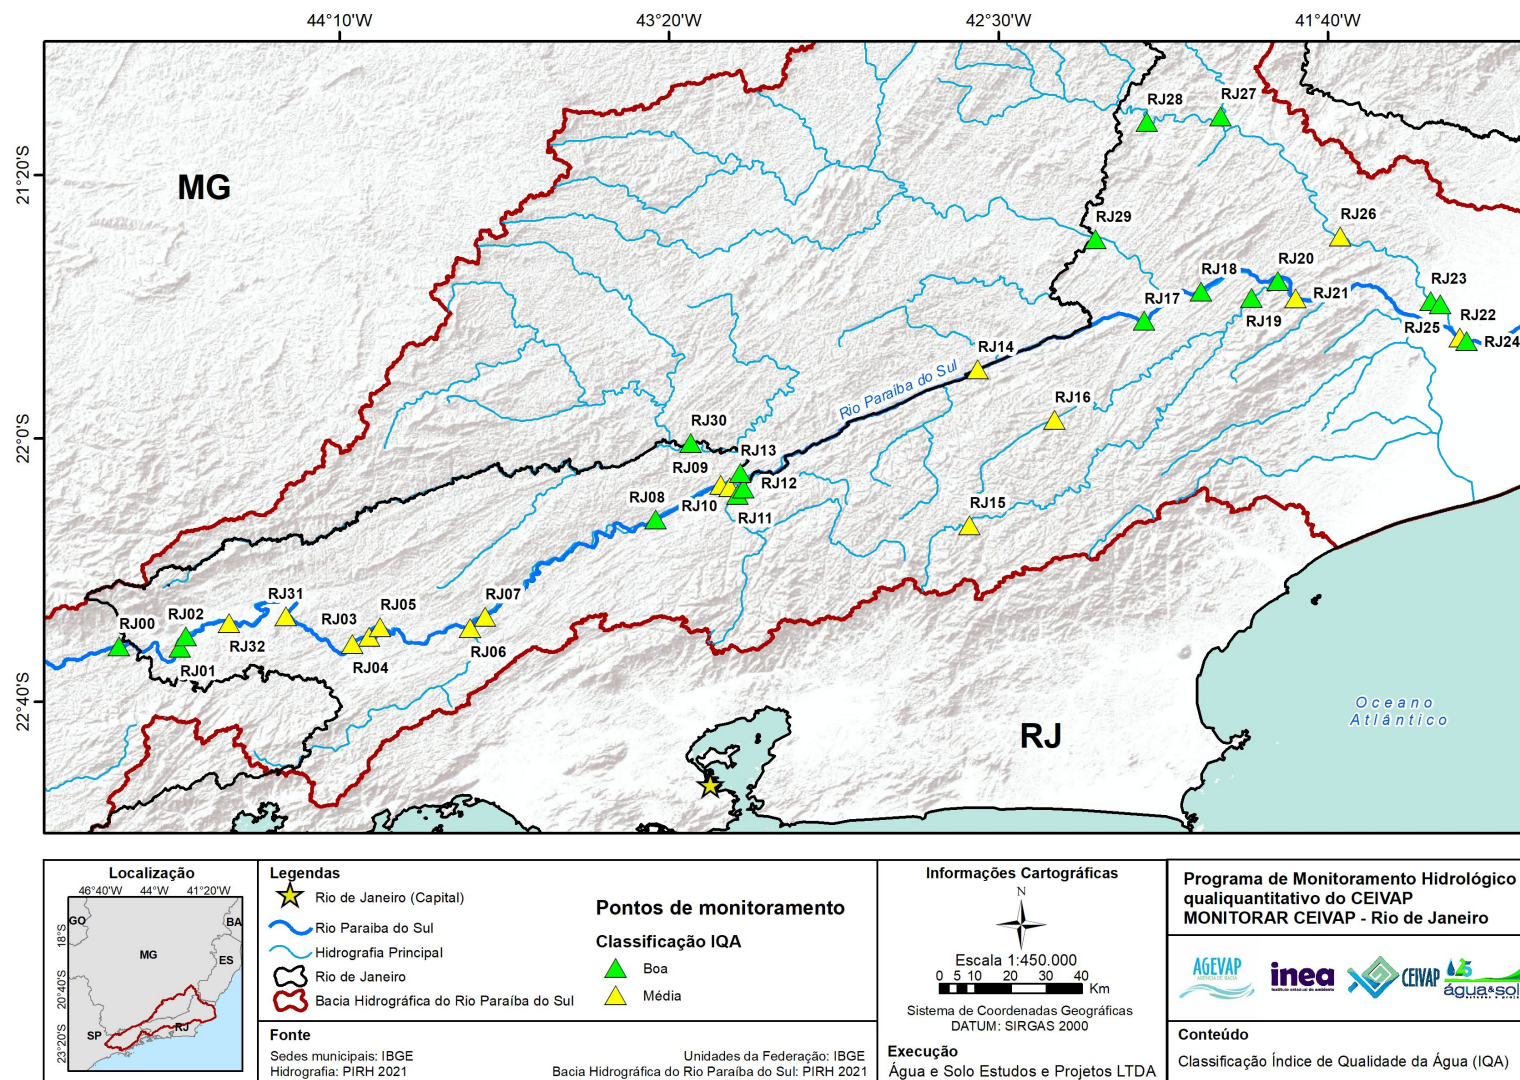
Figura 5.15. Classificação do IQANSF nos pontos de monitoramento.

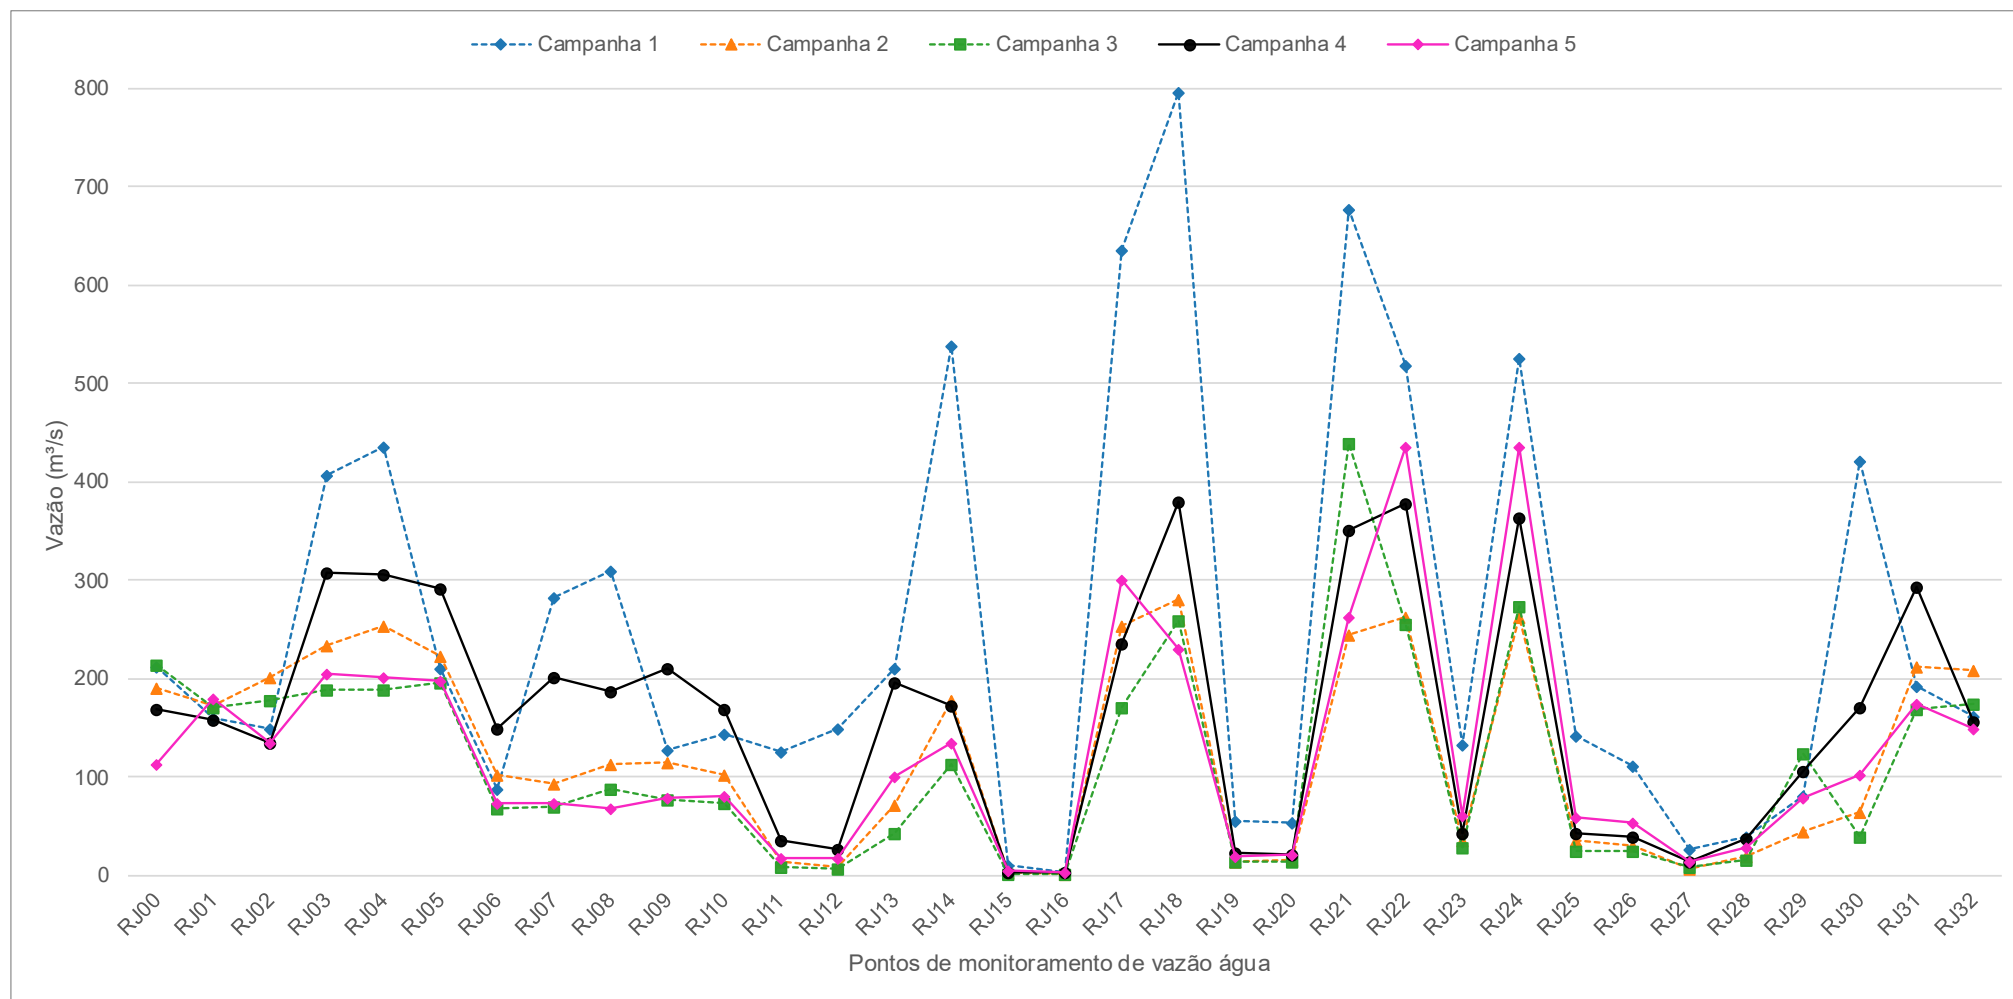
Figura 6.1. Resultados acumulados da vazão nos pontos de monitoramento.

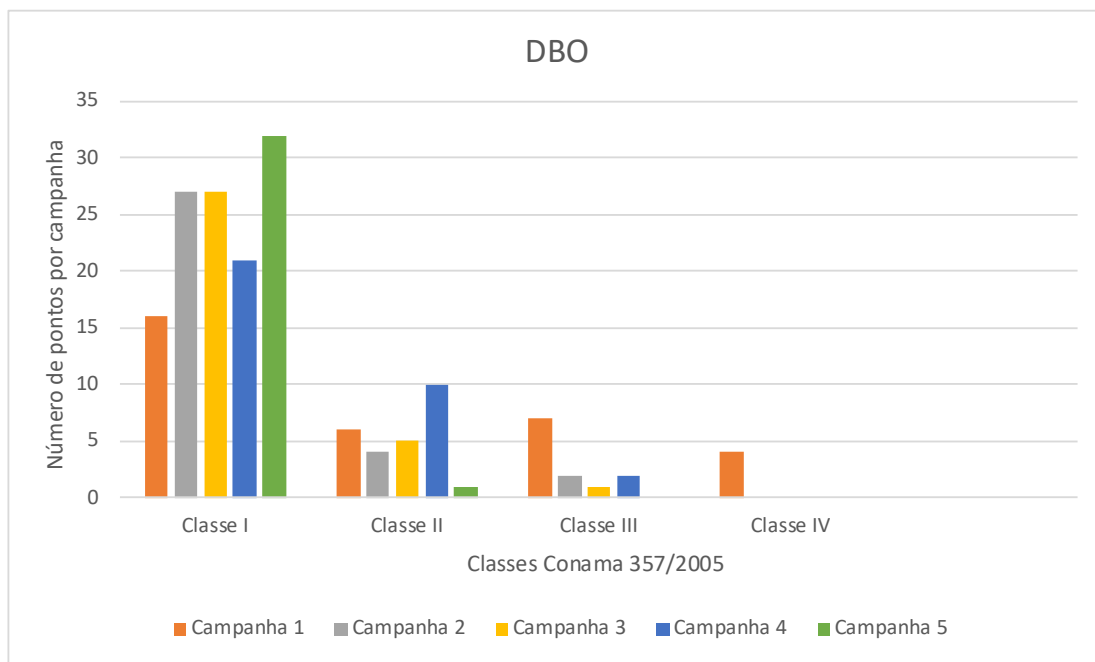
Figura 7.1. Resultados acumulados para o parâmetro DBO.
