# Monitoramento Qualiquantitativo Trimestral CAMPANHA 5

23006-ATV4-P4.5-00-01

Contratação de empresa para prestação de serviços de operação e manutenção da rede hidrometeorológica selecionada para o Programa MONITORAR CEIVAP (RJ)

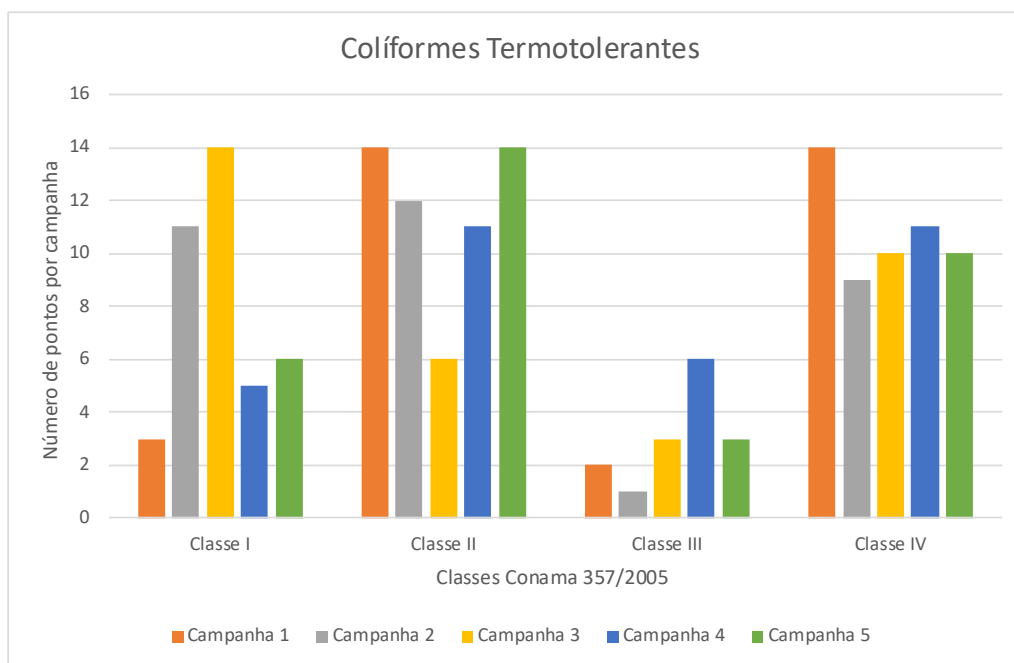
Figura 7.2. Resultados acumulados para o parâmetro Coliformes Termotolerantes.

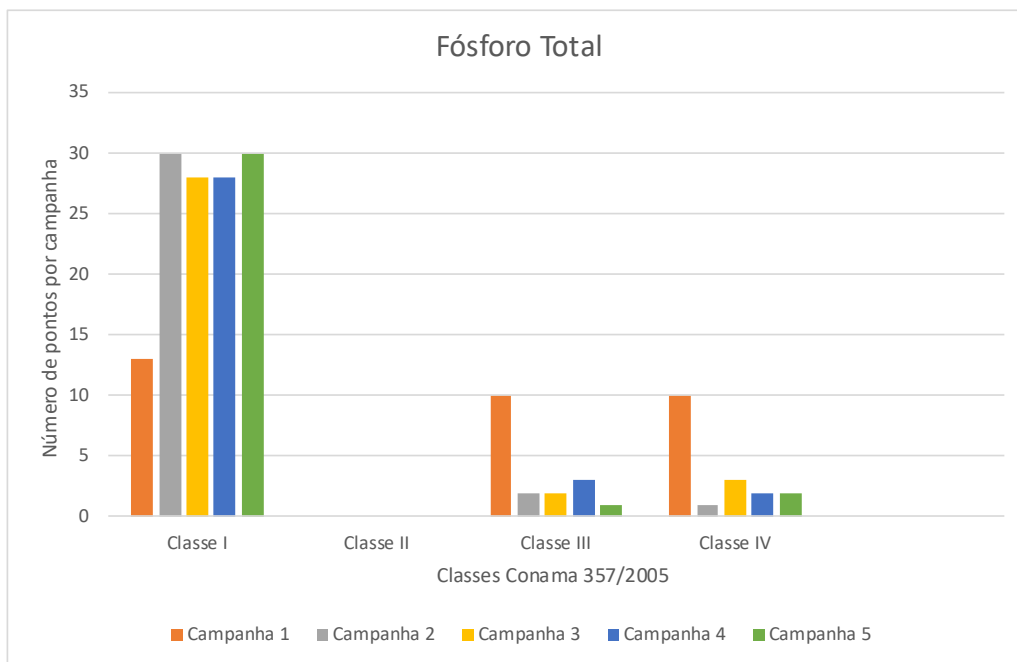
Figura 7.3. Resultados acumulados para o parmetro Fósforo Total.

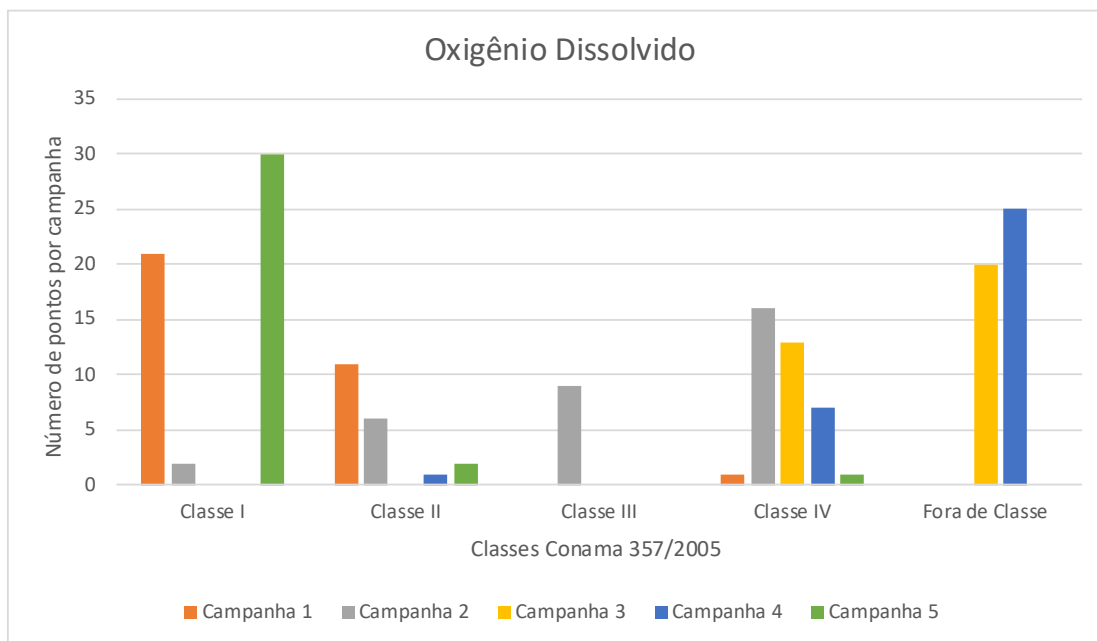
Figura 7.4. Resultados acumulados para o parâmetro de Oxigênio Dissolvido.

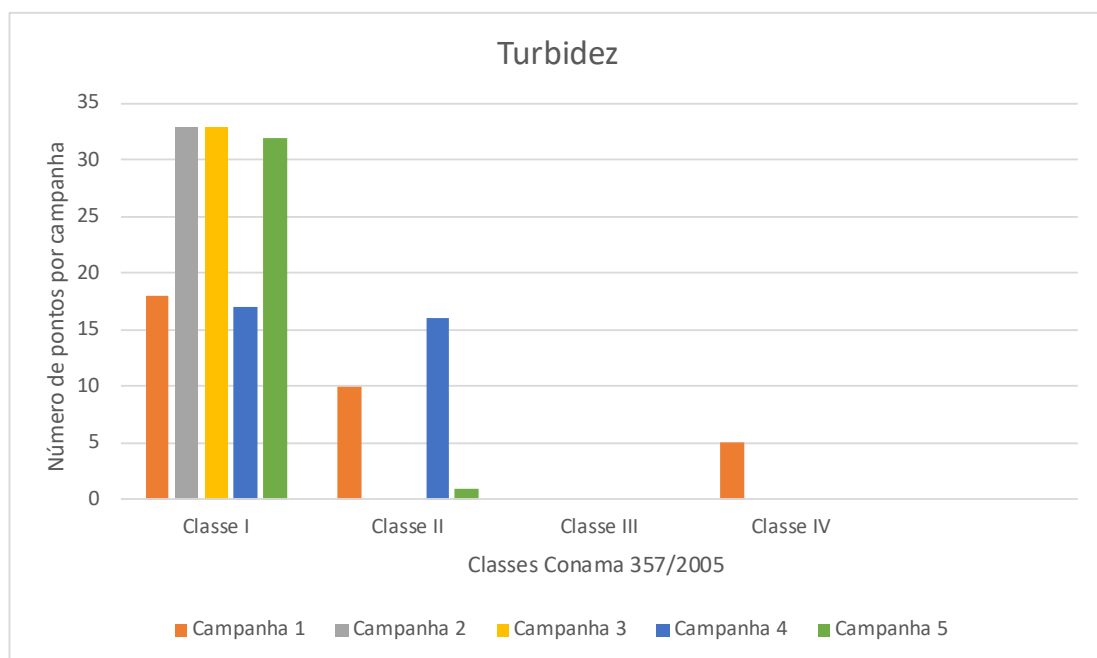
Figura 7.5. Resultados acumulados para a classificação de Turbidez.

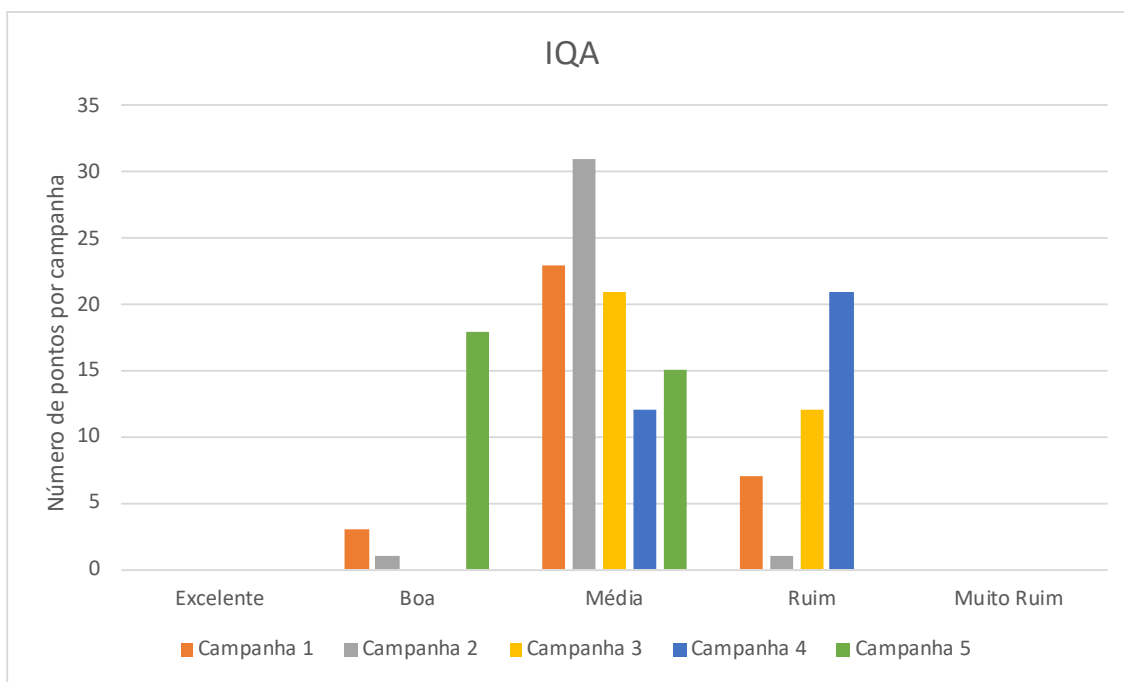
Figura 7.6. Resultados acumulados para a classificação do IQA.
