# Monitoramento

## Qualiquantitativo

## Trimestral CAMPANHA 6

Contratação de empresa para prestação de serviços de operação e manutenção da rede hidrometeorológica selecionada para o Programa MONITORAR CEIVAP (RJ)

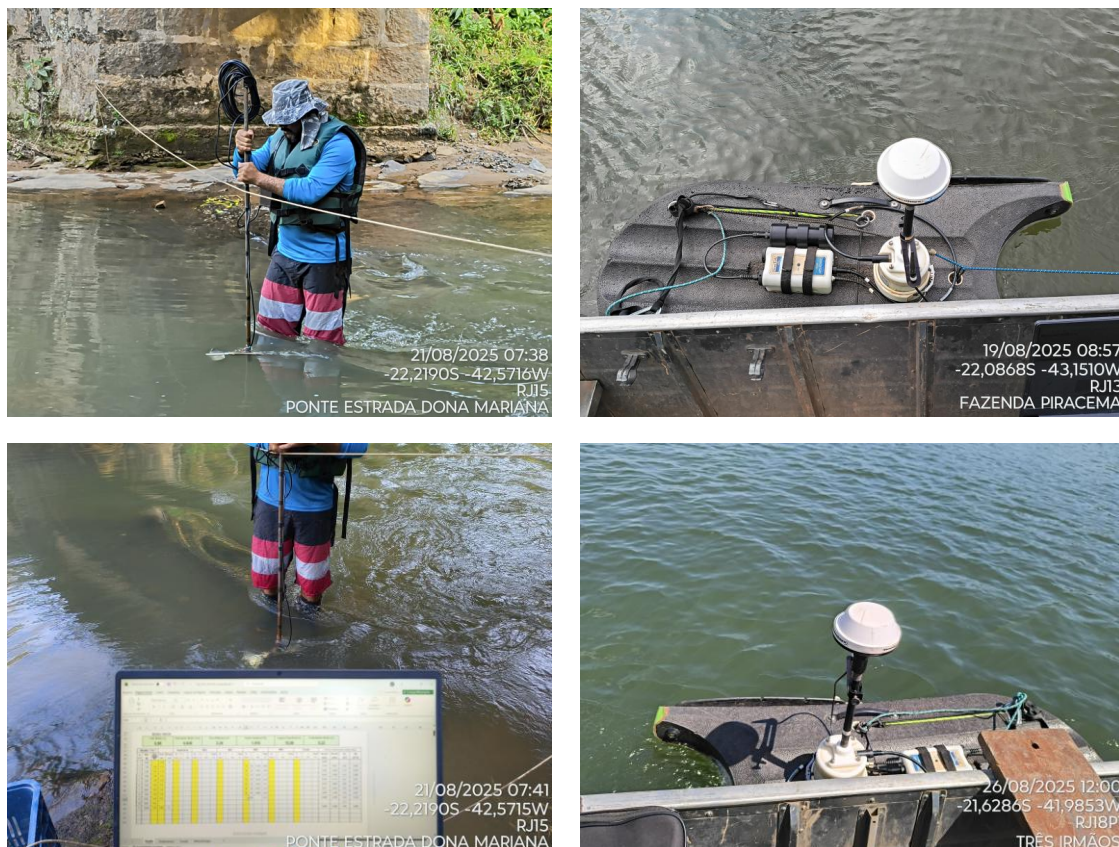
Figura 3.1 Medição de descarga líquida com molinete hidrométrico a vau, ADCP a barco com cabo de aço e com motor (ÁGUA E SOLO, 2025).

inferior a 10 cm/s. Na **Figura 3.1**, é possível observar o equipamento sendo utilizado em campo por outras equipes da Água e Solo.

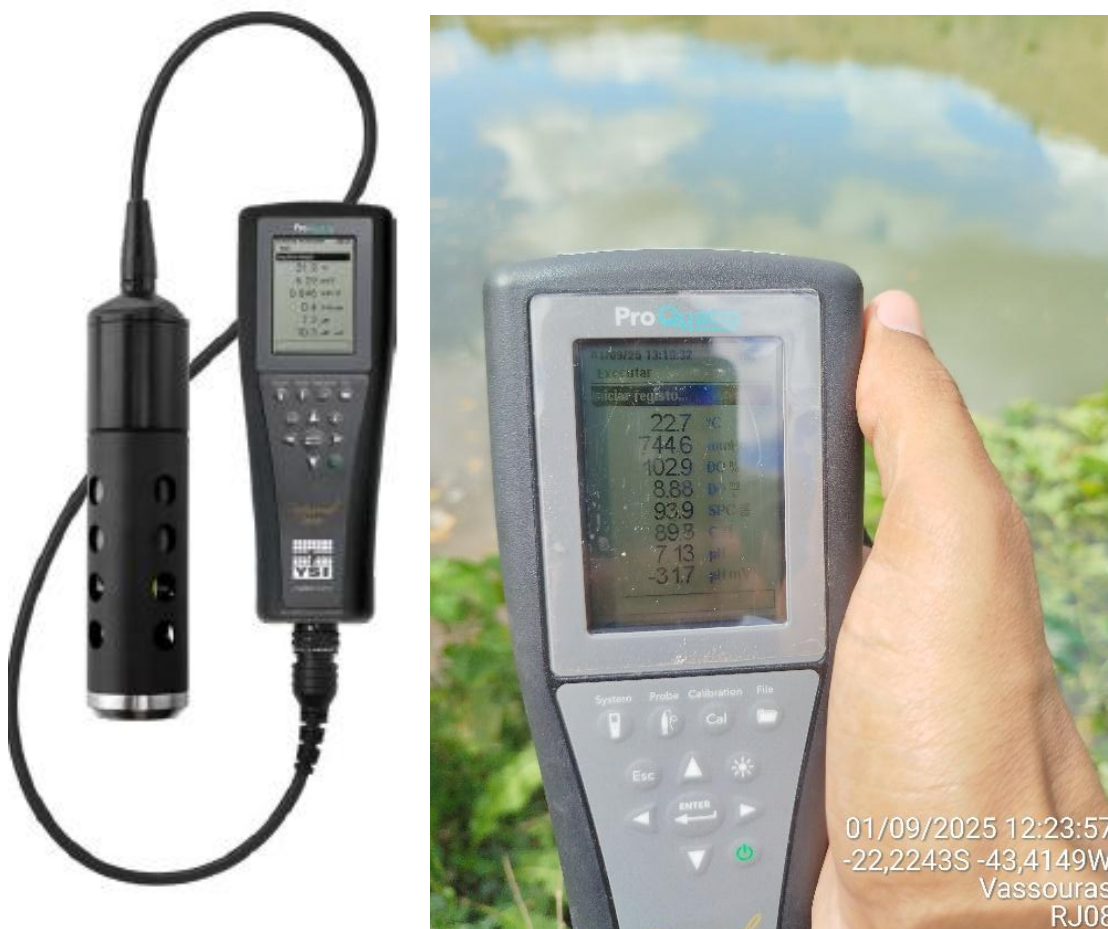
Figura 3.5 Sonda multiparamétrica modelo ProQuatro.

Para a medição foi utilizada a sonda multiparamétrica modelo ProQuatro fornecida pela empresa *Clean Environment Brasil*. Todos os parâmetros foram calibrados antes do início da campanha pela empresa Evagon, conforme comprovante em anexo. A **Figura 3.5** a seguir apresenta o modelo da sonda utilizada e registros de campo.

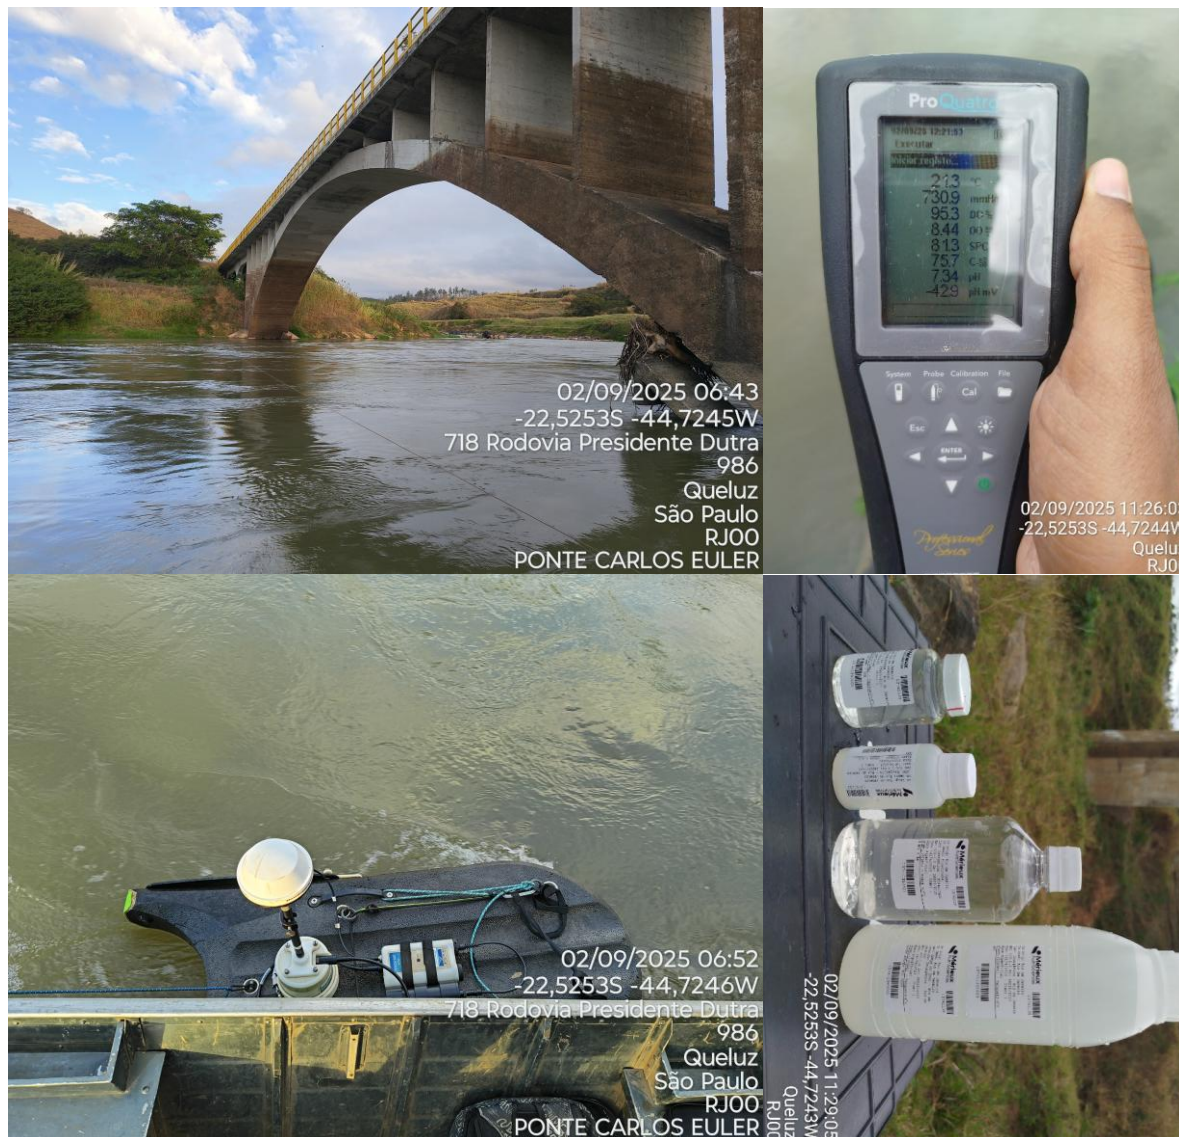
Figura 4.1. Registros fotográficos do ponto RJ00 - Ponte Carlos Euler, destacando a seção de medição, a medição de vazão e de parâmetros de qualidade da água, e a coleta de amostras de água.

O ponto de monitoramento RJ00 - Ponte Carlos Euler, localizado no rio Paraíba do Sul, situa-se no município de Queluz/SP. Em 02 de setembro de 2025, foram realizadas a medição de vazão, a avaliação de parâmetros de qualidade da água e a coleta de amostras de água nesse local, conforme ilustrado na **Figura 4.1**.
