# Monitoramento

## Qualiquantitativo Trimestral

### CAMPANHA 7

Contratação de empresa para prestação de serviços de operação e manutenção da rede hidrometeorológica selecionada para o Programa MONITORAR CEIVAP (RJ)

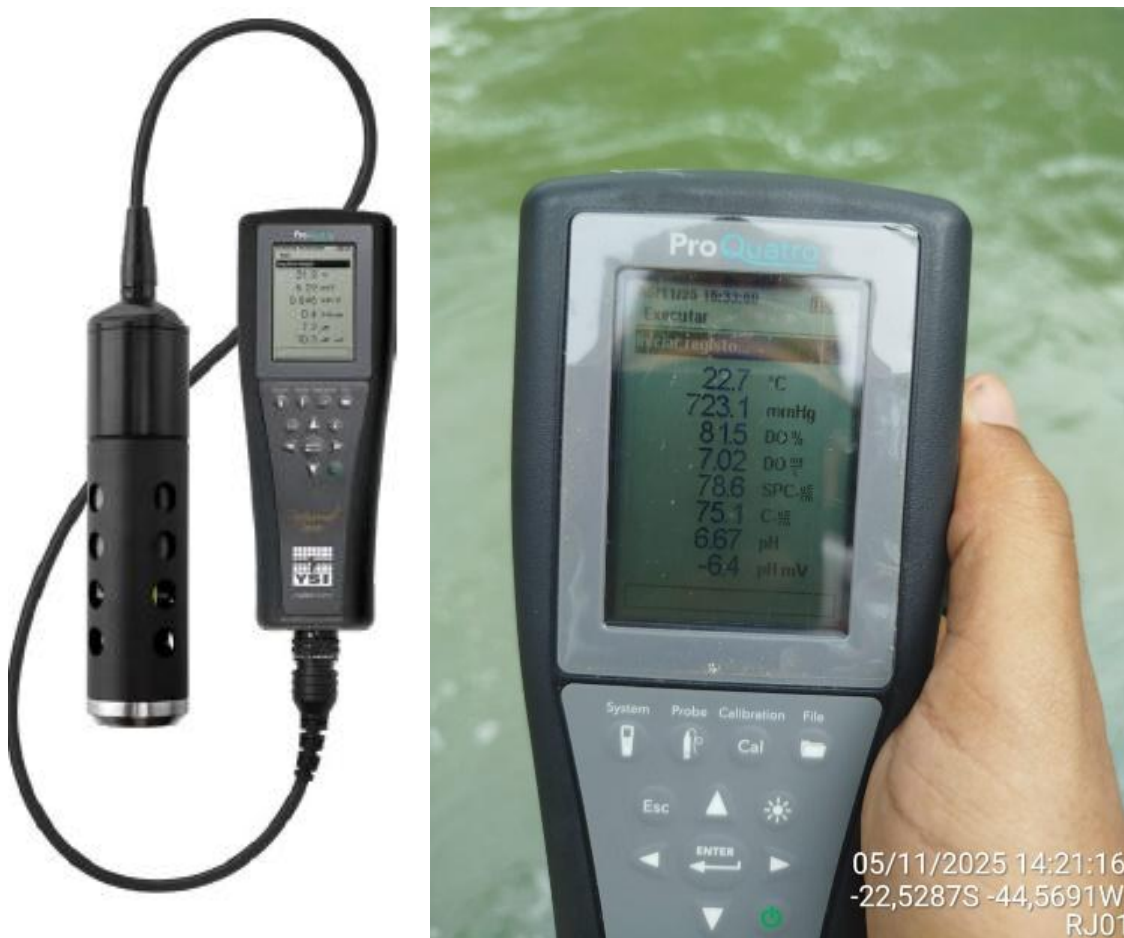
Para a medição foi utilizada a sonda multiparamétrica modelo ProQuatro fornecida pela empresa *Clean Environment Brasil*. Todos os parâmetros foram calibrados antes do início da campanha pela empresa Evagon, conforme comprovante em anexo. A **Figura 3.5** a seguir apresenta o modelo da sonda utilizada e registros de campo.

Figura 3.5 Sonda multiparamétrica modelo ProQuatro.

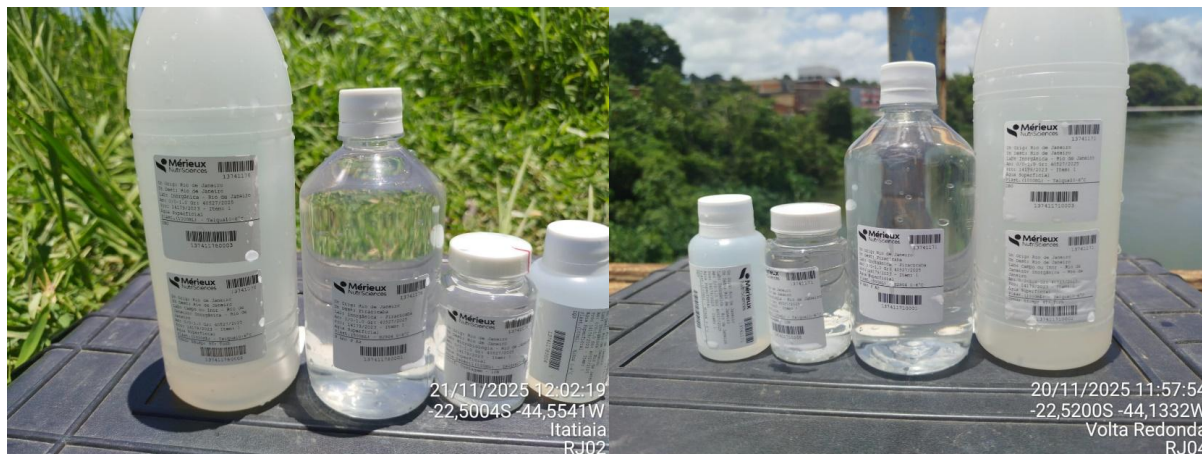
ocorreram com profundidade de 20 a 30 cm de profundidade, além de serem feitas preferencialmente no ponto central da seção do rio, em casos de impossibilidade de acesso ao centro do rio, foi realizada a coleta na margem. As figuras a seguir apresentam o registro das coletas realizadas em campo.

Figura 3.6. Coletas de água em campo.
